Lote 5 - Rota: Afonso Pena

FRATAR
ENGENHARIA CONSULTIVA

Diagnóstico da Calçada	Qualidade do Serviço	
Endereço: Rua Rio Grande do Norte, s/nº	75	B
Data do Registro: 14/11/2019 09:48:54		
Num. Lote CTM: 10083900015

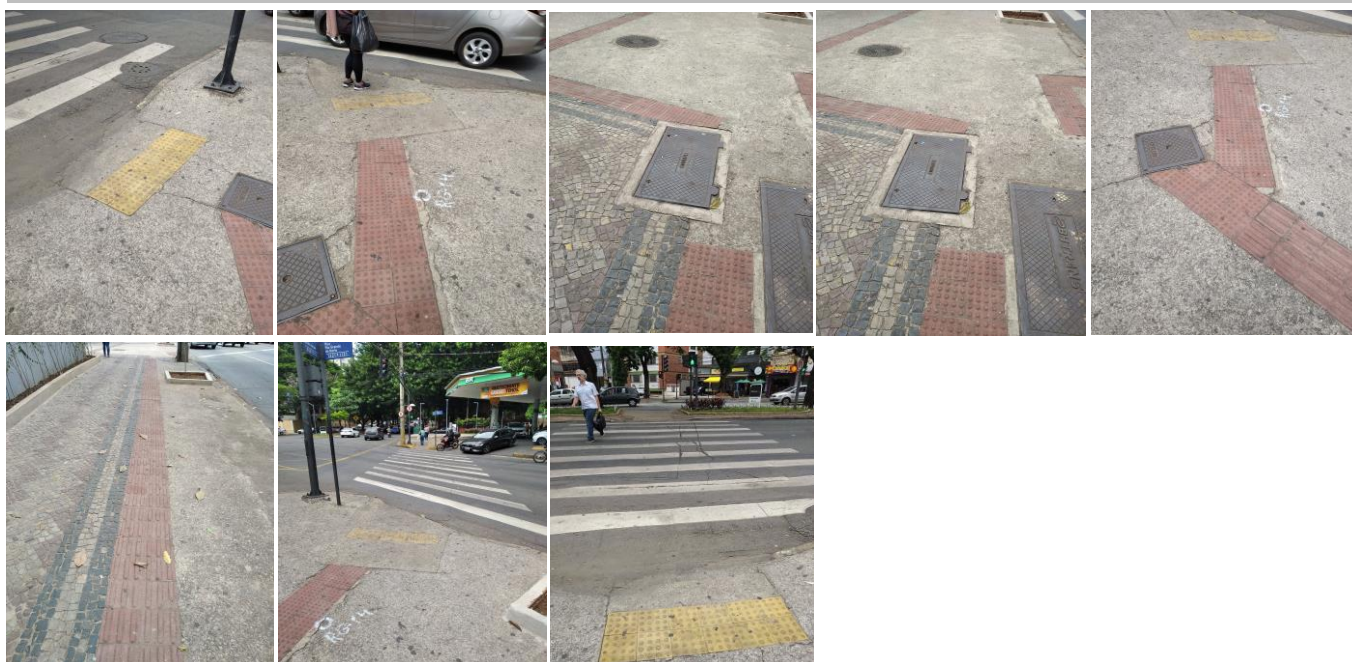
Fotos Complementares - Detalhes do Passeio

ID	Itens Avaliados	Respostas	Nota
P_7_1	Qual tipo do Rebaixo ?	Rebaixo Tipo 1 (trapézio)	0
P_7_1_1	Se for do Tipo 1, Passeio possui largura livre de 1,2 m ?	Sim	0
P_7_1_2	Se for do Tipo 1, O rebaixo tem abas conforme a norma ?	Não	-1
P_7_2	A rampa do rebaixo tem Inclinação da norma (8,33%) ?	Sim	0
P_7_3	O rebaixo possui piso tátil ?	Tem só piso de alerta	-1
P_7_3_1	O piso tátil de alerta e direcional do rebaixo está conforme a norma ?	Não	-1
P_8_1	O piso tátil está no eixo da faixa livre ?	Não	0
P_8_2	Se tem uma leve mudança de direção está conforme a norma ?	Sim	0
P_8_3	Se tem mudança de direção de 90º ou maior está conforme a norma ?	Não	0
P_8_4	Se tem mudança de direção de três faixas direcionais está conforme a norma ?	Não	0
P_8_5	Se tem mudança de direção de quatro faixas direcionais está conforme a norma?	N.A	0
P_8_6	Tem piso tátil em pontos de ônibus conforme a norma?	N.A	0
P_8_7	O piso tátil tem conexão com os lotes vizinhos?	Sim	0

P_8_8	O piso tátil está em boas condições aparentes?	Sim	0
P_8_9	O piso tátil apresenta desenho com bom senso?	Não	0
P_13_1	Dispositivo de Drenagem está devidamente instalado e bem conservado?	0	0
P_13_2	Dispositivo de Drenagem oferece risco para caminamento seguro de pedestre?	0	0
