# Lote 4 - Rota: Contorno

Diagnóstico da Calçada	Qualidade do Serviço	
Endereço: Av.Contorno, 6969	<b>75</b>	<b>B</b>
Data do Registro: 07/11/2019 16:21:15		
Num. Lote CTM: 90047800365

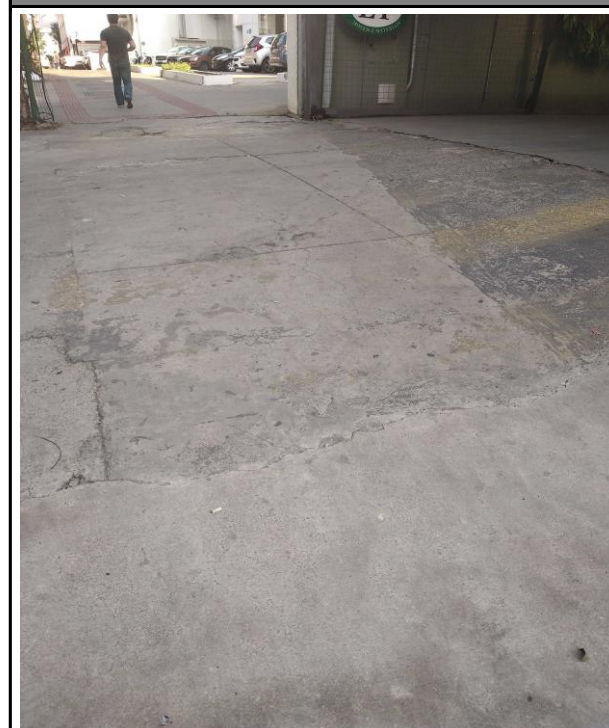
## Foto Geral

ID	Itens Avaliados	Respostas	Nota
P_1	O Mobiliário urbano está dentro da faixa de serviço de 70 cm ?	Sim	-
P_2	Qual a largura livre do Passeio ?	Acima de 1.50 m	10
P_3	Tipo de revestimento da calçada ?	Concreto	10
P_4	Existencia de Buracos ?	Poucos	5
P_5	Condições Gerais do Piso e meio-fio da calçada ?	Ótimo(a)	10
P_6	Presença de desniveis ?	Severo	0
P_7	Tem rebaixamento de calçada para Pedestre ?	Não	10
P_8	Possui piso tátil ao longo da Calçada ?	Não	-
P_9	A calçada Possui Rebaixamento de Veiculos correto ?	Sim	10
P_10	Existencia de altura livre menor que 2,10 m ?	Não	-
P_11	O Passeio está no padrao da SMPU ?	Não	0
P_12	A testada possui prática de estacionamento sobre o passeio ?	Não	10
P_13	Existe algum dispositivo de Drenagem sobre a calçada ?	Não	0
P_14	Existe PED em frente a testada ?	Não	-
P_15	Existe FTP em frente a testada ?	Não	-
P_16	Classificação geral da calçada pelo pesquisador.	Ótimo(a)	10
