Lote 1 - Rota: Noroeste

Diagnóstico da Calçada	Qualidade do Serviço	
Endereço: Av. Brigadeiro Eduardo Gomes, 1233	60	C
Data do Registro: 26/11/2019 15:46:33		
Num. Lote CTM: 130478900210

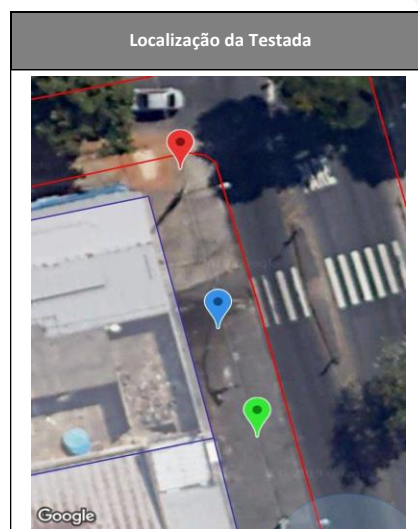
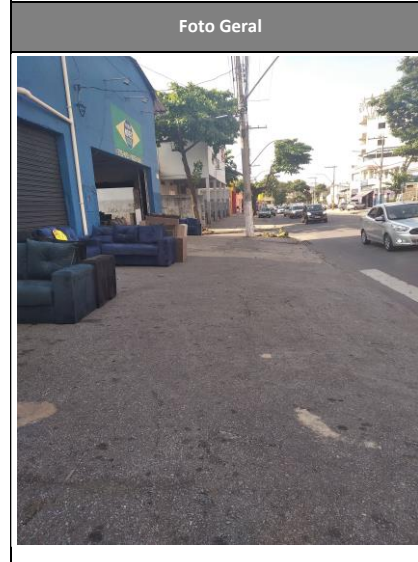
ID	Itens Avaliados	Respostas	Nota
P_1	O Mobiliario urbano está dentro da faixa de serviço de 70 cm ?	Sim	-
P_2	Qual a largura livre do Passeio ?	Acima de 1.50 m	10
P_3	Tipo de revestimento da caçada ?	Outro	0
P_4	Existencia de Buracos ?	Nenhum	10
P_5	Condições Gerais do Piso e meio-fio da calçada ?	Regular	5
P_6	Presença de desníveis ?	Nenhum	10
P_7	Tem rebaixamento de calçada para Pedestre ?	Não	10
P_8	Possui piso tátil ao longo da Calçada ?	Não	-
P_9	A calçada Possui Rebaixamento de Veiculos correto ?	Não	0
P_10	Existencia de altura livre menor que 2,10 m ?	Não	-
P_11	O Passeio está no padrao da SMPU ?	Não	0
P_12	A testada possui prática de estacionamento sobre o passeio ?	Não	10
P_13	Existe algum dispositivo de Drenagem sobre a calçada ?	Não	0
P_14	Existe PED em frente a testada ?	Não	-
P_15	Existe FTP em frente a testada ?	Sim	-
P_16	Classificação geral da calçada pelo pesquisador.	Regular	5
