Lote 1 - Rota: Padre Pedro Pinto

Diagnóstico da Calçada	Qualidade do Serviço	
Endereço: Rua Padre Pedro Pinto, 3175	55	C
Data do Registro: 21/11/2019 09:47:42		
Num. Lote CTM: 210578700130

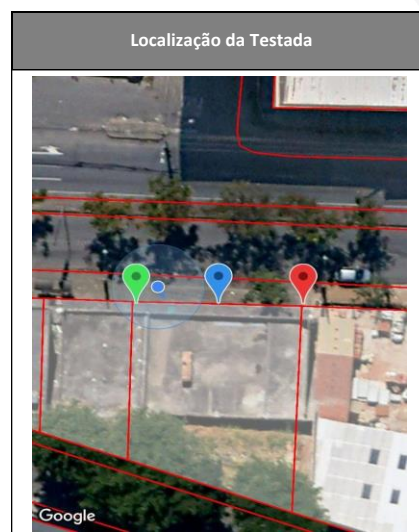
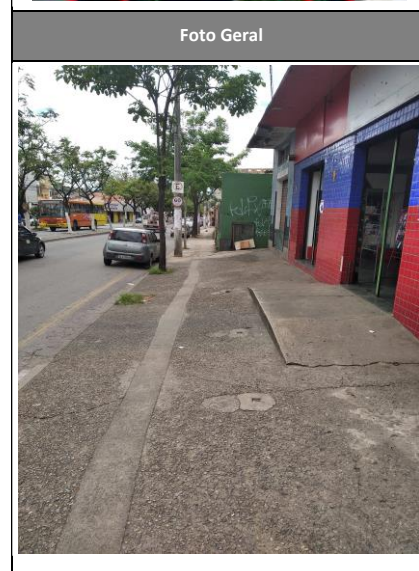
ID	Itens Avaliados	Respostas	Nota
P_1	O Mobiliário urbano está dentro da faixa de serviço de 70 cm ?	Sim	-
P_2	Qual a largura livre do Passeio ?	Acima de 1.50 m	10
P_3	Tipo de revestimento da calçada ?	Concreto	10
P_4	Existência de Buracos ?	Poucos	5
P_5	Condições Gerais do Piso e meio-fio da calçada ?	Regular	5
P_6	Presença de desníveis ?	Severo	0
P_7	Tem rebaixamento de calçada para Pedestre ?	Não	10
P_8	Possui piso tátil ao longo da Calçada ?	Não	-
P_9	A calçada Possui Rebaixamento de Veículos correto ?	N.A	0
P_10	Existência de altura livre menor que 2,10 m ?	Não	-
P_11	O Passeio está no padrão da SMPU ?	Não	0
P_12	A testada possui prática de estacionamento sobre o passeio ?	Não	10
P_13	Existe algum dispositivo de Drenagem sobre a calçada ?	Não	0
P_14	Existe PED em frente a testada ?	Não	-
P_15	Existe FTP em frente a testada ?	Não	-
P_16	Classificação geral da calçada pelo pesquisador.	Regular	5
