Diagnóstico da Calçada	Qualidade do Serviço	
Endereço: Av. Brigadeiro Eduardo Gomes, s/nº	50	D
Data do Registro: 13/11/2019 15:43:44		
Num. Lote CTM: 130118500015

Lote 1 - Rota: Noroeste

FRATAR
ENGENHARIA CONSULTIVA

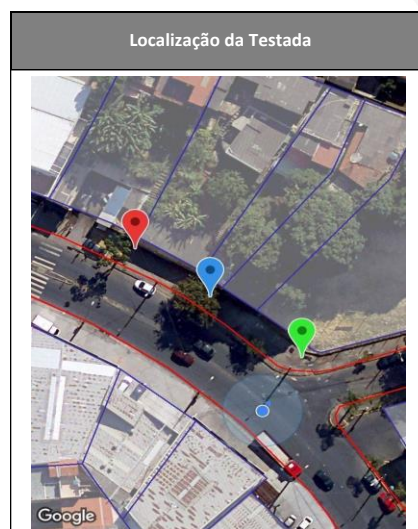
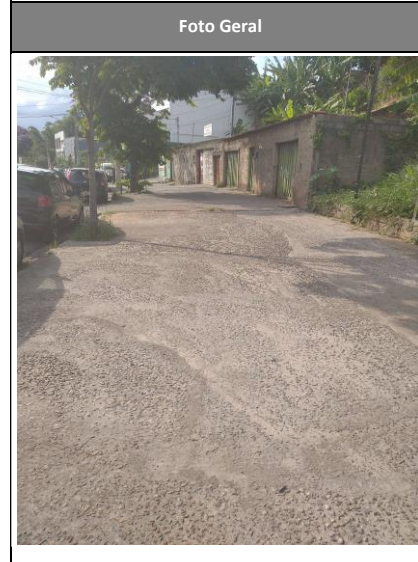
ID	Itens Avaliados	Respostas	Nota
P_1	O Mobiliário urbano está dentro da faixa de serviço de 70 cm ?	Sim	-
P_2	Qual a largura livre do Passeio ?	Acima de 1.50 m	10
P_3	Tipo de revestimento da calçada ?	Outro	0
P_4	Existência de Buracos ?	Poucos	5
P_5	Condições Gerais do Piso e meio-fio da calçada ?	Regular	5
P_6	Presença de desníveis ?	Nenhum	10
P_7	Tem rebaixamento de calçada para Pedestre ?	Não	10
P_8	Possui piso tátil ao longo da Calçada ?	Não	-
P_9	A calçada Possui Rebaixamento de Veículos correto ?	Não	0
P_10	Existência de altura livre menor que 2,10 m ?	Não	-
P_11	O Passeio está no padrão da SMPU ?	Não	0
P_12	A testada possui prática de estacionamento sobre o passeio ?	Não	10
P_13	Existe algum dispositivo de Drenagem sobre a calçada ?	Não	0
P_14	Existe PED em frente a testada ?	Não	-
P_15	Existe FTP em frente a testada ?	Não	-
P_16	Classificação geral da calçada pelo pesquisador.	Ruim	0
