Lote 1 - Rota: Padre Pedro Pinto

Diagnóstico da Calçada	Qualidade do Serviço	
Endereço: Rua Padre Pedro Pinto, 2378	67	C
Data do Registro: 21/11/2019 11:41:07		
Num. Lote CTM: 190589100150

FRATAR
ENGENHARIA CONSULTIVA

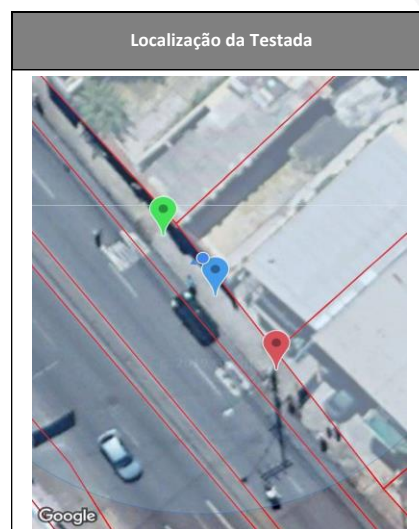
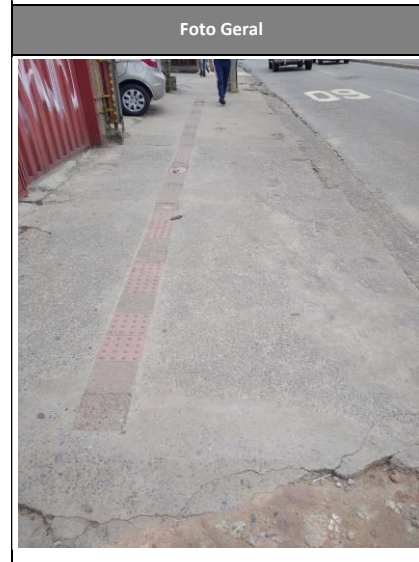
ID	Itens Avaliados	Respostas	Nota
P_1	O Mobiliário urbano está dentro da faixa de serviço de 70 cm ?	Sim	-
P_2	Qual a largura livre do Passeio ?	Acima de 1.50 m	10
P_3	Tipo de revestimento da calçada ?	Concreto	10
P_4	Existência de Buracos ?	Nenhum	10
P_5	Condições Gerais do Piso e meio-fio da calçada ?	Regular	5
P_6	Presença de desníveis ?	Leve	7
P_7	Tem rebaixamento de calçada para Pedestre ?	Não	10
P_8	Possui piso tátil ao longo da Calçada ?	Sim	-
P_9	A calçada Possui Rebaixamento de Veículos correto ?	Não	0
P_10	Existência de altura livre menor que 2,10 m ?	Não	-
P_11	O Passeio está no padrão da SMPU ?	Não	0
P_12	A testada possui prática de estacionamento sobre o passeio ?	Não	10
P_13	Existe algum dispositivo de Drenagem sobre a calçada ?	Não	0
P_14	Existe PED em frente a testada ?	Não	-
P_15	Existe FTP em frente a testada ?	Não	-
P_16	Classificação geral da calçada pelo pesquisador.	Regular	5
