Diagnóstico da Calçada	Qualidade do Serviço	
Endereço: Av. Andradas, s/nº	77	B
Data do Registro: 08/11/2019 11:58:26		
Num. Lote CTM: 10531200075

Diagnóstico da Calçada	Qualidade do Serviço		Complemento do Diagnóstico
Endereço: Av. Andradas, s/nº Data do Registro: 08/11/2019 11:58:26 Num. Lote CTM: 10531200075	77	B

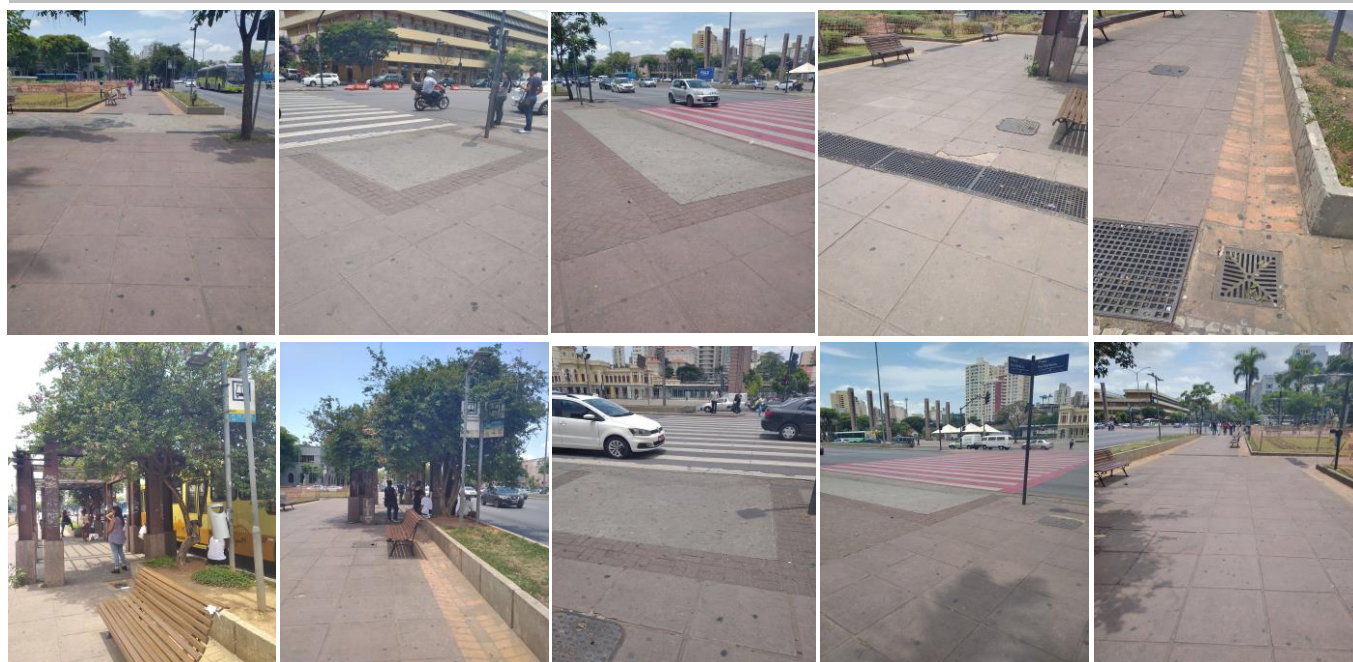
Fotos Complementares - Detalhes do Passeio

ID	Itens Avaliados	Respostas	Nota
P_1	O Mobiliário urbano está dentro da faixa de serviço de 70 cm ?	Sim	-
P_2	Qual a largura livre do Passeio ?	Acima de 1.50 m	10
P_3	Tipo de revestimento da calçada ?	Concreto	10
P_4	Existência de Buracos ?	Nenhum	10
P_5	Condições Gerais do Piso e meio-fio da calçada ?	Ótimo(a)	10
P_6	Presença de desníveis ?	Nenhum	10
P_7	Tem rebaixamento de calçada para Pedestre ?	Sim	7
P_8	Possui piso tátil ao longo da Calçada ?	Não	-
P_9	A calçada Possui Rebaixamento de Veículos correto ?	N.A	0
P_10	Existência de altura livre menor que 2,10 m ?	Não	-
P_11	O Passeio está no padrão da SMPU ?	Não	0
P_12	A testada possui prática de estacionamento sobre o passeio ?	Não	10
P_13	Existe algum dispositivo de Drenagem sobre a calçada ?	Sim	0
P_14	Existe PED em frente a testada ?	Sim	-
P_15	Existe FTP em frente a testada ?	Sim	-
P_16	Classificação geral da calçada pelo pesquisador.	Ótimo(a)	10

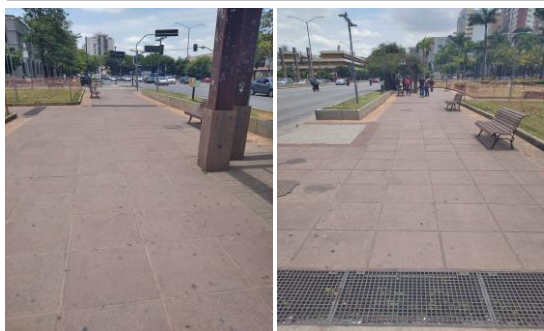
Fotos Complementares - Detalhes do Passeio

ID	Itens Avaliados	Respostas	Nota
P_7_1	Qual tipo do Rebaixo ?	Rebaixo Tipo 1 (trapézio)	0
P_7_1_1	Se for do Tipo 1, Passeio possui largura livre de 1,2 m ?	Sim	0
P_7_1_2	Se for do Tipo 1, O rebaixo tem abas conforme a norma ?	Não	-1
P_7_2	A rampa do rebaixo tem Inclinação da norma (8,33%) ?	Sim	0
P_7_3	O rebaixo possui piso tátil ?	Tem só piso de alerta	-1
P_7_3_1	O piso tátil de alerta e direcional do rebaixo está conforme a norma ?	Não	-1
P_8_1	O piso tátil está no eixo da faixa livre ?	0	0
P_8_2	Se tem uma leve mudança de direção está conforme a norma ?	0	0
P_8_3	Se tem mudança de direção de 90º ou maior está conforme a norma ?	0	0
P_8_4	Se tem mudança de direção de três faixas direcionais está conforme a norma ?	0	0
P_8_5	Se tem mudança de direção de quatro faixas direcionais está conforme a norma?	0	0
P_8_6	Tem piso tátil em pontos de ônibus conforme a norma?	0	0
P_8_7	O piso tátil tem conexão com os lotes vizinhos?	0	0

P_8_8	O piso tátil está em boas condições aparentes?	0	0
P_8_9	O piso tátil apresenta desenho com bom senso?	0	0
P_13_1	Dispositivo de Drenagem está devidamente instalado e bem conservado?	Sim	0
P_13_2	Dispositivo de Drenagem oferece risco para caminamento seguro de pedestre?	Não	0
