# Lote 4 - Rota: Contorno

**FRATAR**  
ENGENHARIA CONSULTIVA

Diagnóstico da Calçada	Qualidade do Serviço	
Endereço: Av.Contorno, s/nº	<b>73</b>	<b>B</b>
Data do Registro: 05/11/2019 12:39:55		
Num. Lote CTM: 80006900185

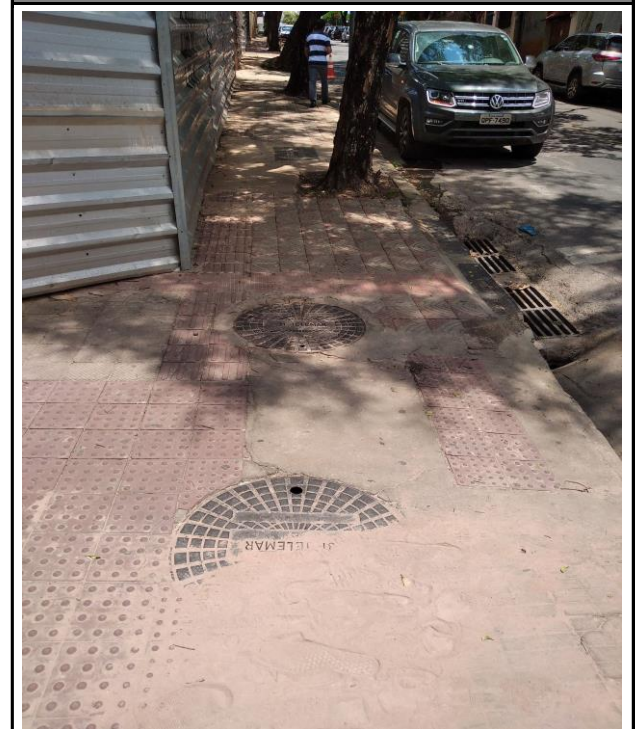
## Foto Geral

ID	Itens Avaliados	Respostas	Nota
P_1	O Mobiliário urbano está dentro da faixa de serviço de 70 cm ?	Sim	-
P_2	Qual a largura livre do Passeio ?	Acima de 1.50 m	10
P_3	Tipo de revestimento da calçada ?	Ladrilho Hidráulico	10
P_4	Existencia de Buracos ?	Poucos	5
P_5	Condições Gerais do Piso e meio-fio da calçada ?	Ótimo(a)	10
P_6	Presença de desniveis ?	Nenhum	10
P_7	Tem rebaixamento de calçada para Pedestre ?	Sim	8
P_8	Possui piso tátil ao longo da Calçada ?	Sim	-
P_9	A calçada Possui Rebaixamento de Veiculos correto ?	N.A	0
P_10	Existencia de altura livre menor que 2,10 m ?	Não	-
P_11	O Passeio está no padrao da SMPU ?	Não	0
P_12	A testada possui prática de estacionamento sobre o passeio ?	Não	10
P_13	Existe algum dispositivo de Drenagem sobre a calçada ?	Não	0
P_14	Existe PED em frente a testada ?	Não	-
P_15	Existe FTP em frente a testada ?	Sim	-
P_16	Classificação geral da calçada pelo pesquisador.	Ótimo(a)	10

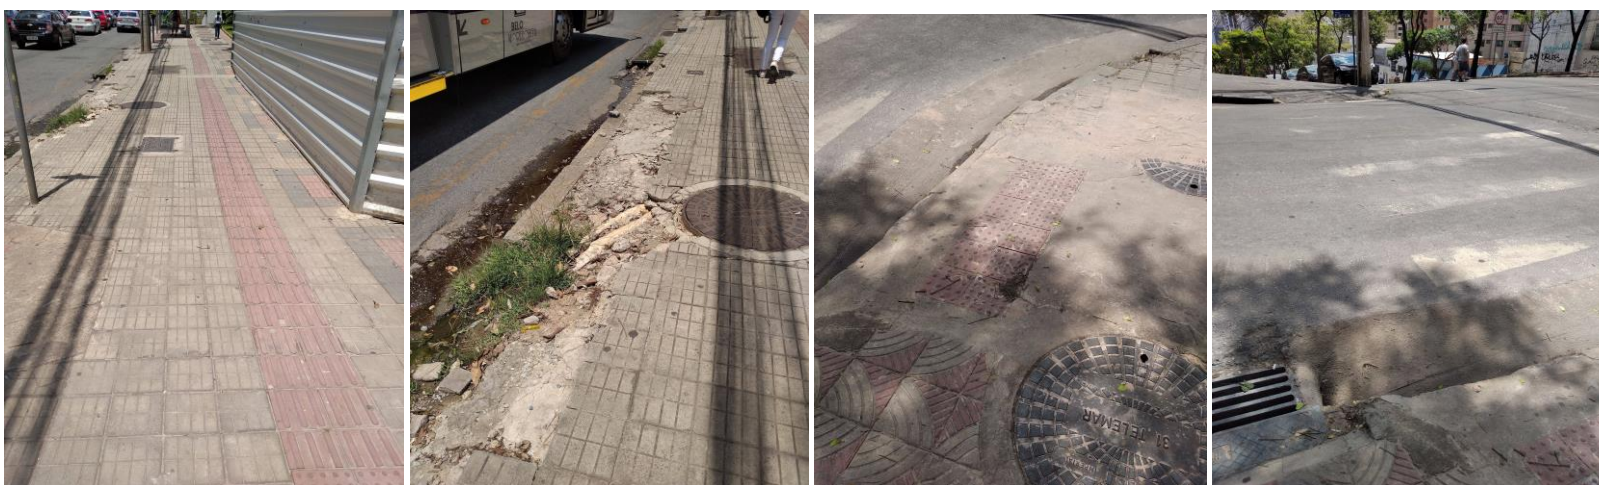
## Fotos Complementares - Detalhes do Passeio

ID	Itens Avaliados	Respostas	Nota
P_7_1	Qual tipo do Rebaixo ?	Rebaixo Tipo 1 (trapézio)	0
P_7_1_1	Se for do Tipo 1, Passeio possui largura livre de 1,2 m ?	Sim	0
P_7_1_2	Se for do Tipo 1, O rebaixo tem abas conforme a norma ?	Não	0
P_7_2	A rampa do rebaixo tem Inclinação da norma (8,33%) ?	Sim	0
P_7_3	O rebaixo possui piso tátil ?	Tem só piso de alerta	0
P_7_3_1	O piso tátil de alerta e direcional do rebaixo está conforme a norma ?	Sim	0
P_8_1	O piso tátil está no eixo da faixa livre ?	Sim	0
P_8_2	Se tem uma leve mudança de direção está conforme a norma ?	Não	0
P_8_3	Se tem mudança de direção de 90º ou maior está conforme a norma ?	0	0
P_8_4	Se tem mudança de direção de três faixas direcionais está conforme a norma ?	0	0
P_8_5	Se tem mudança de direção de quatro faixas direcionais está conforme a norma?	0	0
P_8_6	Tem piso tátil em pontos de ônibus conforme a norma?	N.A	0
P_8_7	O piso tátil tem conexão com os lotes vizinhos?	Sim	0

P_8_8	O piso tátil está em boas condições aparentes?	Sim	0
P_8_9	O piso tátil apresenta desenho com bom senso?	Sim	0
P_13_1	Dispositivo de Drenagem está devidamente instalado e bem conservado?	0	0
P_13_2	Dispositivo de Drenagem oferece risco para caminhamento seguro de pedestre?	0	0
