Lote 1 - Rota: Padre Pedro Pinto

Diagnóstico da Calçada	Qualidade do Serviço	
Endereço: Rua Padre Pedro Pinto, 1976	66	C
Data do Registro: 21/11/2019 12:15:07		
Num. Lote CTM: 190588900200

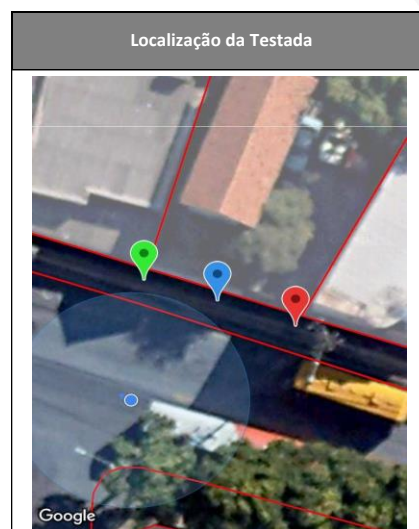
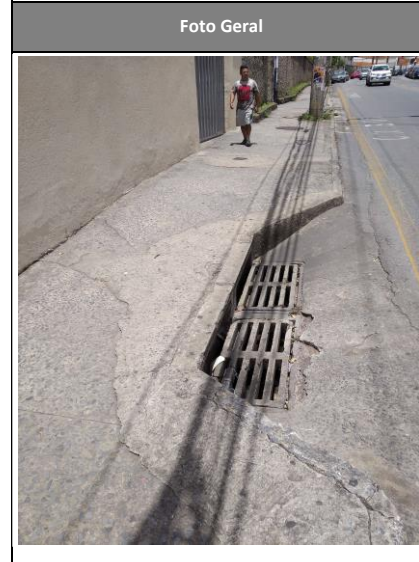
ID	Itens Avaliados	Respostas	Nota
P_1	O Mobiliário urbano está dentro da faixa de serviço de 70 cm ?	Sim	-
P_2	Qual a largura livre do Passeio ?	Entre 1.20 m e 1.50 m	6
P_3	Tipo de revestimento da calçada ?	Concreto	10
P_4	Existência de Buracos ?	Nenhum	10
P_5	Condições Gerais do Piso e meio-fio da calçada ?	Regular	5
P_6	Presença de desníveis ?	Nenhum	10
P_7	Tem rebaixamento de calçada para Pedestre ?	Não	10
P_8	Possui piso tátil ao longo da Calçada ?	Não	-
P_9	A calçada Possui Rebaixamento de Veículos correto ?	Não	0
P_10	Existência de altura livre menor que 2,10 m ?	Não	-
P_11	O Passeio está no padrão da SMPU ?	Não	0
P_12	A testada possui prática de estacionamento sobre o passeio ?	Não	10
P_13	Existe algum dispositivo de Drenagem sobre a calçada ?	Não	0
P_14	Existe PED em frente a testada ?	Não	-
P_15	Existe FTP em frente a testada ?	Não	-
P_16	Classificação geral da calçada pelo pesquisador.	Regular	5
