Diagnóstico da Calçada	Qualidade do Serviço	
Endereço: Av. Nossa Sra. Do Carmo, 1059	59	C
Data do Registro: 12/11/2019 13:41:41		
Num. Lote CTM: 80168200070

Diagnóstico da Calçada	Qualidade do Serviço		Complemento do Diagnóstico
Endereço: Av. Nossa Sra. Do Carmo, 1059	59	C	
Data do Registro: 12/11/2019 13:41:41			
Num. Lote CTM: 80168200070

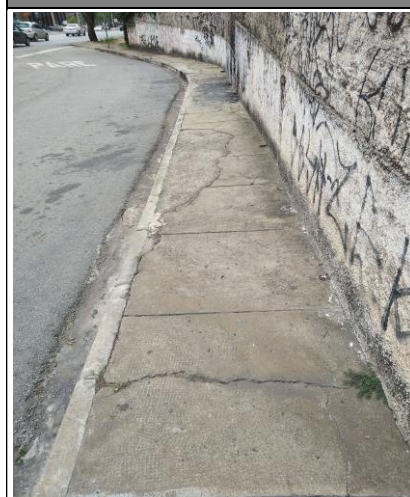
Foto Geral

ID	Itens Avaliados	Respostas	Nota
P_1	O Mobiliário urbano está dentro da faixa de serviço de 70 cm ?	Não	-
P_2	Qual a largura livre do Passeio ?	Entre 0.80 m e 1.20 m	10
P_3	Tipo de revestimento da calçada ?	Concreto	10
P_4	Existência de Buracos ?	Poucos	10
P_5	Condições Gerais do Piso e meio-fio da calçada ?	Regular	10
P_6	Presença de desníveis ?	Nenhum	10
P_7	Tem rebaixamento de calçada para Pedestre ?	Não	10
P_8	Possui piso tátil ao longo da Calçada ?	Não	-
P_9	A calçada Possui Rebaixamento de Veículos correto ?	Não	10
P_10	Existência de altura livre menor que 2,10 m ?	Não	-
P_11	O Passeio está no padrão da SMPU ?	Não	0
P_12	A testada possui prática de estacionamento sobre o passeio ?	Não	10
P_13	Existe algum dispositivo de Drenagem sobre a calçada ?	Não	0
P_14	Existe PED em frente a testada ?	Não	-
P_15	Existe FTP em frente a testada ?	Não	-
P_16	Classificação geral da calçada pelo pesquisador.	Regular	10
