Diagnóstico da Calçada	Qualidade do Serviço	
Endereço: Av. Afonso Pena, 3031	73	B
Data do Registro: 01/11/2019 11:29:17		
Num. Lote CTM: 10077900110

Diagnóstico da Calçada	Qualidade do Serviço		Complemento do Diagnóstico
Endereço: Av. Afonso Pena, 3031 Data do Registro: 01/11/2019 11:29:17 Num. Lote CTM: 10077900110	73	B

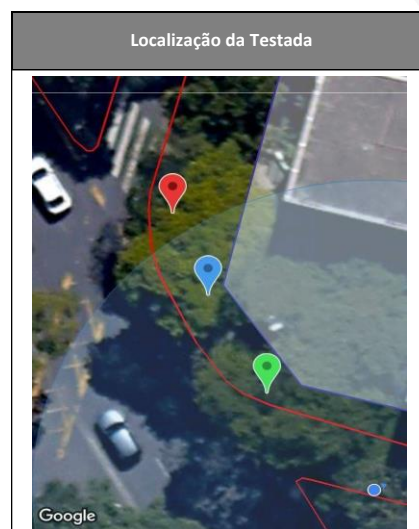
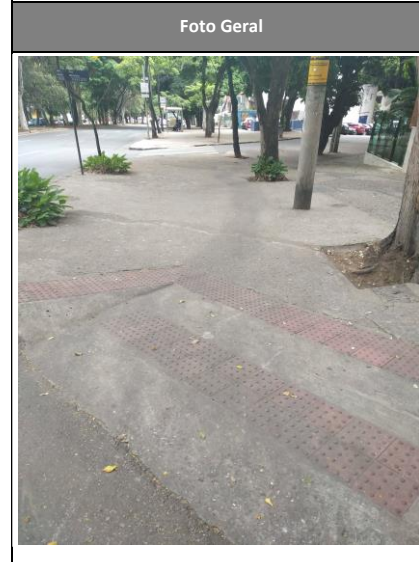
ID	Itens Avaliados	Respostas	Nota
P_1	O Mobiliário urbano está dentro da faixa de serviço de 70 cm ?	Sim	-
P_2	Qual a largura livre do Passeio ?	Acima de 1.50 m	10
P_3	Tipo de revestimento da calçada ?	Concreto	10
P_4	Existência de Buracos ?	Poucos	5
P_5	Condições Gerais do Piso e meio-fio da calçada ?	Ótimo(a)	10
P_6	Presença de desníveis ?	Nenhum	10
P_7	Tem rebaixamento de calçada para Pedestre ?	Sim	8
P_8	Possui piso tátil ao longo da Calçada ?	Não	-
P_9	A calçada Possui Rebaixamento de Veículos correto ?	N.A	0
P_10	Existência de altura livre menor que 2,10 m ?	Não	-
P_11	O Passeio está no padrão da SMPU ?	N.A	0
P_12	A testada possui prática de estacionamento sobre o passeio ?	Não	10
P_13	Existe algum dispositivo de Drenagem sobre a calçada ?	Não	0
P_14	Existe PED em frente a testada ?	Não	-
P_15	Existe FTP em frente a testada ?	Não	-
P_16	Classificação geral da calçada pelo pesquisador.	Ótimo(a)	10

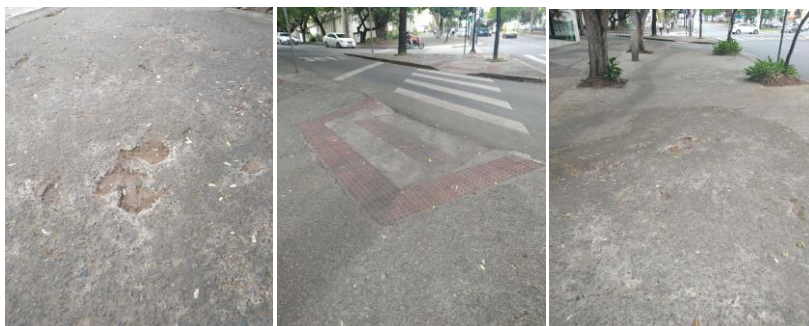
Fotos Complementares - Detalhes do Passeio

ID	Itens Avaliados	Respostas	Nota
P_7_1	Qual tipo do Rebaixo ?	Rebaixo Tipo 1 (trapézio)	0
P_7_1_1	Se for do Tipo 1, Passeio possui largura livre de 1,2 m ?	Sim	0
P_7_1_2	Se for do Tipo 1, O rebaixo tem abas conforme a norma ?	Não	-1
P_7_2	A rampa do rebaixo tem Inclinação da norma (8,33%) ?	Sim	0
P_7_3	O rebaixo possui piso tátil ?	Tem só piso de alerta	-1
P_7_3_1	O piso tátil de alerta e direcional do rebaixo está conforme a norma ?	Sim	0
P_8_1	O piso tátil está no eixo da faixa livre ?	0	0
P_8_2	Se tem uma leve mudança de direção está conforme a norma ?	0	0
P_8_3	Se tem mudança de direção de 90º ou maior está conforme a norma ?	0	0
P_8_4	Se tem mudança de direção de três faixas direcionais está conforme a norma ?	0	0
P_8_5	Se tem mudança de direção de quatro faixas direcionais está conforme a norma?	0	0
P_8_6	Tem piso tátil em pontos de ônibus conforme a norma?	0	0
P_8_7	O piso tátil tem conexão com os lotes vizinhos?	0	0

P_8_8	O piso tátil está em boas condições aparentes?	0	0
P_8_9	O piso tátil apresenta desenho com bom senso?	0	0
P_13_1	Dispositivo de Drenagem está devidamente instalado e bem conservado?	0	0
P_13_2	Dispositivo de Drenagem oferece risco para caminamento seguro de pedestre?	0	0
