# Lote 4 - Rota: Contorno

Diagnóstico da Calçada	Qualidade do Serviço	
Endereço: Av.Contorno, 34	<b>82</b>	<b>B</b>
Data do Registro: 06/11/2019 16:11:52		
Num. Lote CTM: 10021800095

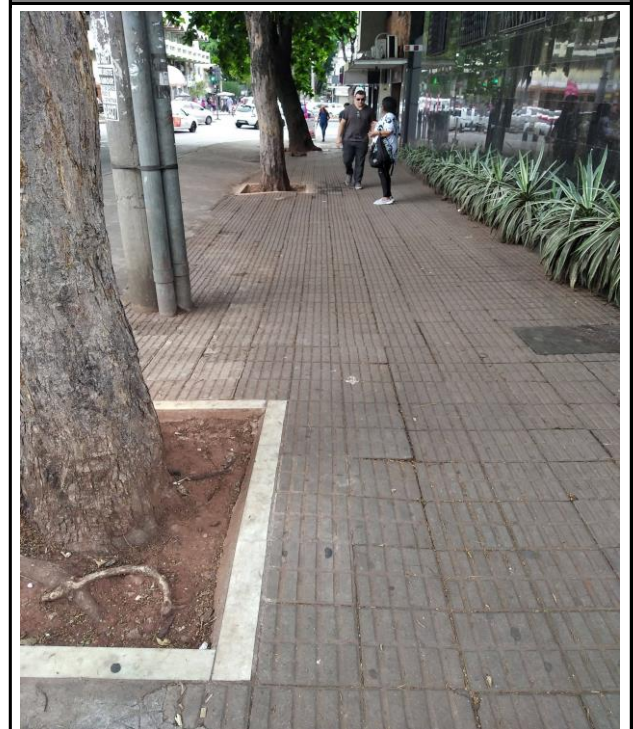
## Foto Geral

ID	Itens Avaliados	Respostas	Nota
P_1	O Mobiliário urbano está dentro da faixa de serviço de 70 cm ?	Sim	-
P_2	Qual a largura livre do Passeio ?	Acima de 1.50 m	10
P_3	Tipo de revestimento da calçada ?	Ladrilho Hidráulico	10
P_4	Existencia de Buracos ?	Nenhum	10
P_5	Condições Gerais do Piso e meio-fio da calçada ?	Ótimo(a)	10
P_6	Presença de desniveis ?	Nenhum	10
P_7	Tem rebaixamento de calçada para Pedestre ?	Não	10
P_8	Possui piso tátil ao longo da Calçada ?	Não	-
P_9	A calçada Possui Rebaixamento de Veiculos correto ?	Sim	10
P_10	Existencia de altura livre menor que 2,10 m ?	Não	-
P_11	O Passeio está no padrao da SMPU ?	Não	0
P_12	A testada possui prática de estacionamento sobre o passeio ?	Não	10
P_13	Existe algum dispositivo de Drenagem sobre a calçada ?	Sim	0
P_14	Existe PED em frente a testada ?	Não	-
P_15	Existe FTP em frente a testada ?	Não	-
P_16	Classificação geral da calçada pelo pesquisador.	Ótimo(a)	10

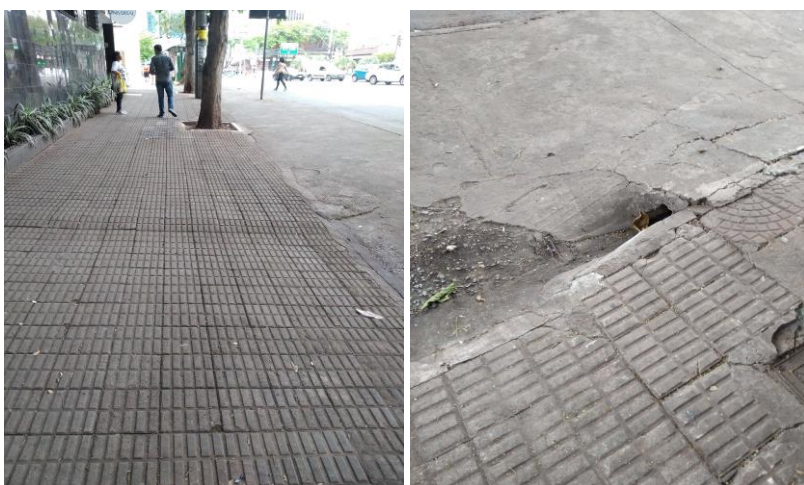
## Fotos Complementares - Detalhes do Passeio

P_8_9	O piso tátil apresenta desenho com bom senso?	0	0
P_13_1	Dispositivo de Drenagem está devidamente instalado e bem conservado?	Não	0
P_13_2	Dispositivo de Drenagem oferece risco para caminhamento seguro de pedestre?	Sim	0
