Diagnóstico da Calçada	Qualidade do Serviço	
Endereço: Rua Monteiro Lobato, 211	86	B
Data do Registro: 28/10/2019 15:07:51		
Num. Lote CTM: 140217800100

Diagnóstico da Calçada	Qualidade do Serviço		Complemento do Diagnóstico
Endereço: Rua Monteiro Lobato, 211 Data do Registro: 28/10/2019 15:07:51 Num. Lote CTM: 140217800100	86	B

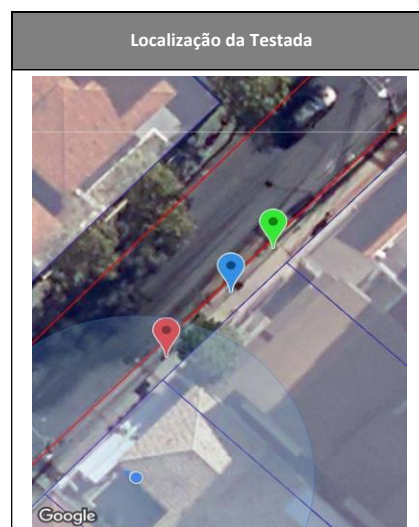
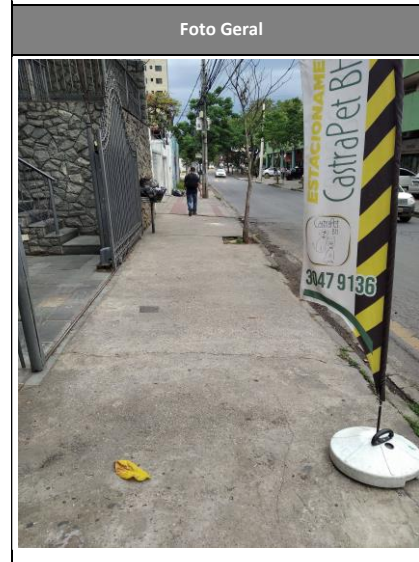
ID	Itens Avaliados	Respostas	Nota
P_1	O Mobiliário urbano está dentro da faixa de serviço de 70 cm ?	Sim	-
P_2	Qual a largura livre do Passeio ?	Entre 1.20 m e 1.50 m	6
P_3	Tipo de revestimento da calçada ?	Concreto	10
P_4	Existência de Buracos ?	Nenhum	10
P_5	Condições Gerais do Piso e meio-fio da calçada ?	Ótimo(a)	10
P_6	Presença de desníveis ?	Nenhum	10
P_7	Tem rebaixamento de calçada para Pedestre ?	Não	10
P_8	Possui piso tátil ao longo da Calçada ?	Não	-
P_9	A calçada Possui Rebaixamento de Veículos correto ?	Sim	10
P_10	Existência de altura livre menor que 2,10 m ?	Não	-
P_11	O Passeio está no padrão da SMPU ?	Não	0
P_12	A testada possui prática de estacionamento sobre o passeio ?	Não	10
P_13	Existe algum dispositivo de Drenagem sobre a calçada ?	Não	0
P_14	Existe PED em frente a testada ?	Não	-
P_15	Existe FTP em frente a testada ?	Não	-
P_16	Classificação geral da calçada pelo pesquisador.	Ótimo(a)	10
