Diagnóstico da Calçada	Qualidade do Serviço	
Endereço: Rua São Paulo, 1219	63	C
Data do Registro: 08/11/2019 08:13:57		
Num. Lote CTM: 10316900185

Lote 4 - Rota: Raja Gabáglia

FRATAR
ENGENHARIA CONSULTIVA

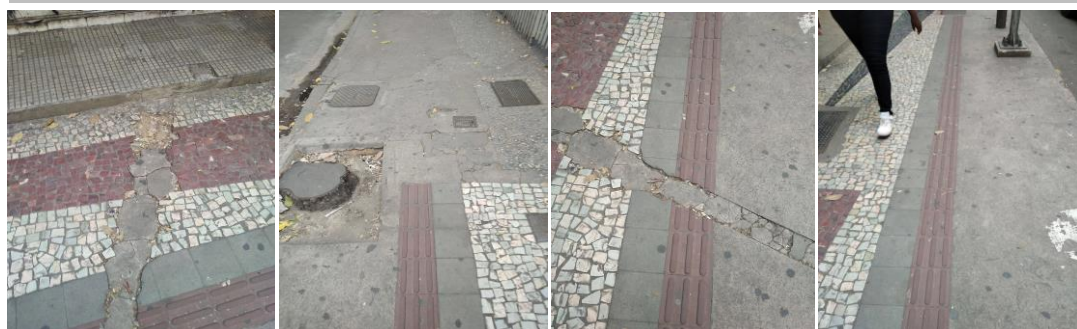
Fotos Complementares - Detalhes do Passeio

ID	Itens Avaliados	Respostas	Nota
P_1	O Mobiliário urbano está dentro da faixa de serviço de 70 cm ?	Sim	-
P_2	Qual a largura livre do Passeio ?	Acima de 1.50 m	10
P_3	Tipo de revestimento da caçada ?	Pedra Portuguesa	8
P_4	Existência de Buracos ?	Poucos	5
P_5	Condições Gerais do Piso e meio-fio da calçada ?	Regular	5
P_6	Presença de desníveis ?	Nenhum	10
P_7	Tem rebaixamento de calçada para Pedestre ?	Não	10
P_8	Possui piso tátil ao longo da Calçada ?	Sim	-
P_9	A calçada Possui Rebaixamento de Veículos correto ?	N.A	0
P_10	Existência de altura livre menor que 2,10 m ?	Não	-
P_11	O Passeio está no padrão da SMPU ?	Não	0
P_12	A testada possui prática de estacionamento sobre o passeio ?	Não	10
P_13	Existe algum dispositivo de Drenagem sobre a calçada ?	Não	0
P_14	Existe PED em frente a testada ?	Não	-
P_15	Existe FTP em frente a testada ?	Não	-
P_16	Classificação geral da calçada pelo pesquisador.	Regular	5
