Diagnóstico da Calçada	Qualidade do Serviço	
Endereço: Rua Sena Madureira, 15 Data do Registro: 28/10/2019 15:48:37 Num. Lote CTM: 140241400320	83	B

Diagnóstico da Calçada	Qualidade do Serviço		Complemento do Diagnóstico
Endereço: Rua Sena Madureira, 15 Data do Registro: 28/10/2019 15:48:37 Num. Lote CTM: 140241400320	83	B

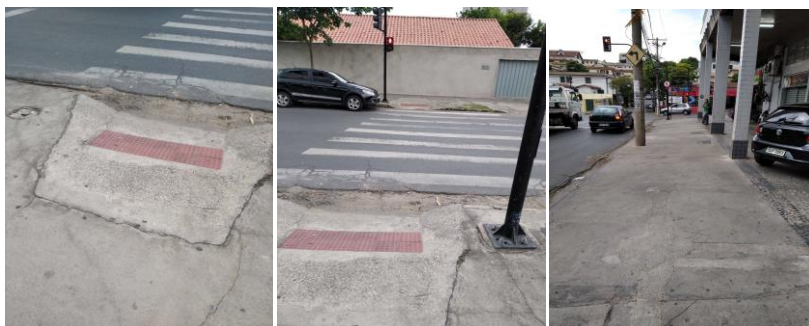
Fotos Complementares - Detalhes do Passeio

ID	Itens Avaliados	Respostas	Nota
P_7_1	Qual tipo do Rebaixo ?	Rebaixo Tipo 1 (trapézio)	0
P_7_1_1	Se for do Tipo 1, Passeio possui largura livre de 1,2 m ?	Sim	0
P_7_1_2	Se for do Tipo 1, O rebaixo tem abas conforme a norma ?	Não	-1
P_7_2	A rampa do rebaixo tem Inclinação da norma (8,33%) ?	Sim	0
P_7_3	O rebaixo possui piso tátil ?	Tem só piso de alerta	-1
P_7_3_1	O piso tátil de alerta e direcional do rebaixo está conforme a norma ?	Não	-1
P_8_1	O piso tátil está no eixo da faixa livre ?	0	0
P_8_2	Se tem uma leve mudança de direção está conforme a norma ?	0	0
P_8_3	Se tem mudança de direção de 90º ou maior está conforme a norma ?	0	0
P_8_4	Se tem mudança de direção de três faixas direcionais está conforme a norma ?	0	0
P_8_5	Se tem mudança de direção de quatro faixas direcionais está conforme a norma?	0	0
P_8_6	Tem piso tátil em pontos de ônibus conforme a norma?	0	0
P_8_7	O piso tátil tem conexão com os lotes vizinhos?	0	0
