Lote 1 - Rota: Padre Pedro Pinto

Diagnóstico da Calçada	Qualidade do Serviço	
Endereço: Rua Padre Pedro Pinto, s/nº	67	C
Data do Registro: 22/11/2019 11:42:32		
Num. Lote CTM: 190403500210

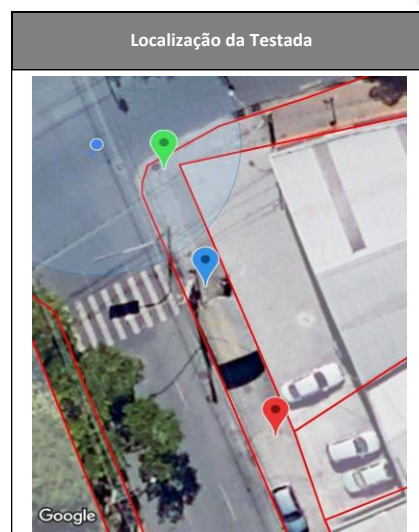
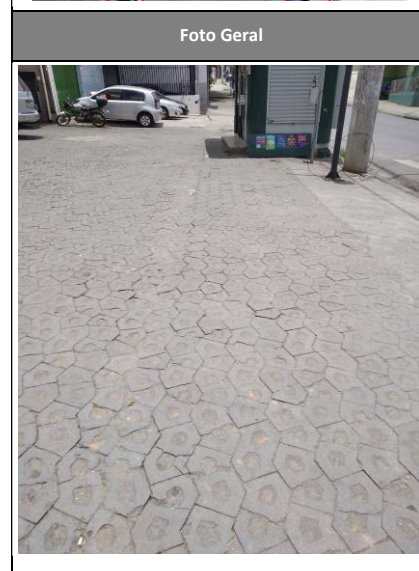
ID	Itens Avaliados	Respostas	Nota
P_1	O Mobiliário urbano está dentro da faixa de serviço de 70 cm ?	Sim	-
P_2	Qual a largura livre do Passeio ?	Acima de 1.50 m	10
P_3	Tipo de revestimento da calçada ?	Bloco Intertravado de Concreto	10
P_4	Existência de Buracos ?	Nenhum	10
P_5	Condições Gerais do Piso e meio-fio da calçada ?	Regular	5
P_6	Presença de desníveis ?	Nenhum	10
P_7	Tem rebaixamento de calçada para Pedestre ?	Sim	7
P_8	Possui piso tátil ao longo da Calçada ?	Não	-
P_9	A calçada Possui Rebaixamento de Veículos correto ?	Não	0
P_10	Existência de altura livre menor que 2,10 m ?	Não	-
P_11	O Passeio está no padrão da SMPU ?	Não	0
P_12	A testada possui prática de estacionamento sobre o passeio ?	Não	10
P_13	Existe algum dispositivo de Drenagem sobre a calçada ?	Não	0
P_14	Existe PED em frente a testada ?	Não	-
P_15	Existe FTP em frente a testada ?	Não	-
P_16	Classificação geral da calçada pelo pesquisador.	Regular	5

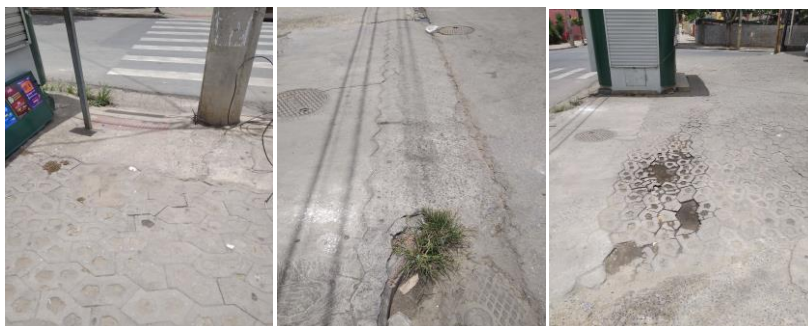
Fotos Complementares - Detalhes do Passeio

ID	Itens Avaliados	Respostas	Nota
P_7_1	Qual tipo do Rebaixo ?	Rebaixo Tipo 1 (trapézio)	0
P_7_1_1	Se for do Tipo 1, Passeio possui largura livre de 1,2 m ?	Sim	0
P_7_1_2	Se for do Tipo 1, O rebaixo tem abas conforme a norma ?	Não	0
P_7_2	A rampa do rebaixo tem Inclinação da norma (8,33%) ?	Sim	0
P_7_3	O rebaixo possui piso tátil ?	Tem só piso de alerta	0
P_7_3_1	O piso tátil de alerta e direcional do rebaixo está conforme a norma ?	Não	0
P_8_1	O piso tátil está no eixo da faixa livre ?	0	0
P_8_2	Se tem uma leve mudança de direção está conforme a norma ?	0	0
P_8_3	Se tem mudança de direção de 90º ou maior está conforme a norma ?	0	0
P_8_4	Se tem mudança de direção de três faixas direcionais está conforme a norma ?	0	0
P_8_5	Se tem mudança de direção de quatro faixas direcionais está conforme a norma?	0	0
P_8_6	Tem piso tátil em pontos de ônibus conforme a norma?	0	0
P_8_7	O piso tátil tem conexão com os lotes vizinhos?	0	0

P_8_8	O piso tátil está em boas condições aparentes?	0	0
P_8_9	O piso tátil apresenta desenho com bom senso?	0	0
P_13_1	Dispositivo de Drenagem está devidamente instalado e bem conservado?	0	-3
P_13_2	Dispositivo de Drenagem oferece risco para caminamento seguro de pedestre?	0	0
