Diagnóstico da Calçada	Qualidade do Serviço	
Endereço: Rua Curitiba, 689	73	B
Data do Registro: 12/11/2019 12:01:31		
#N/D

Diagnóstico da Calçada	Qualidade do Serviço		Complemento do Diagnóstico
Endereço: Rua Curitiba, 689 Data do Registro: 12/11/2019 12:01:31 #N/D	73	B

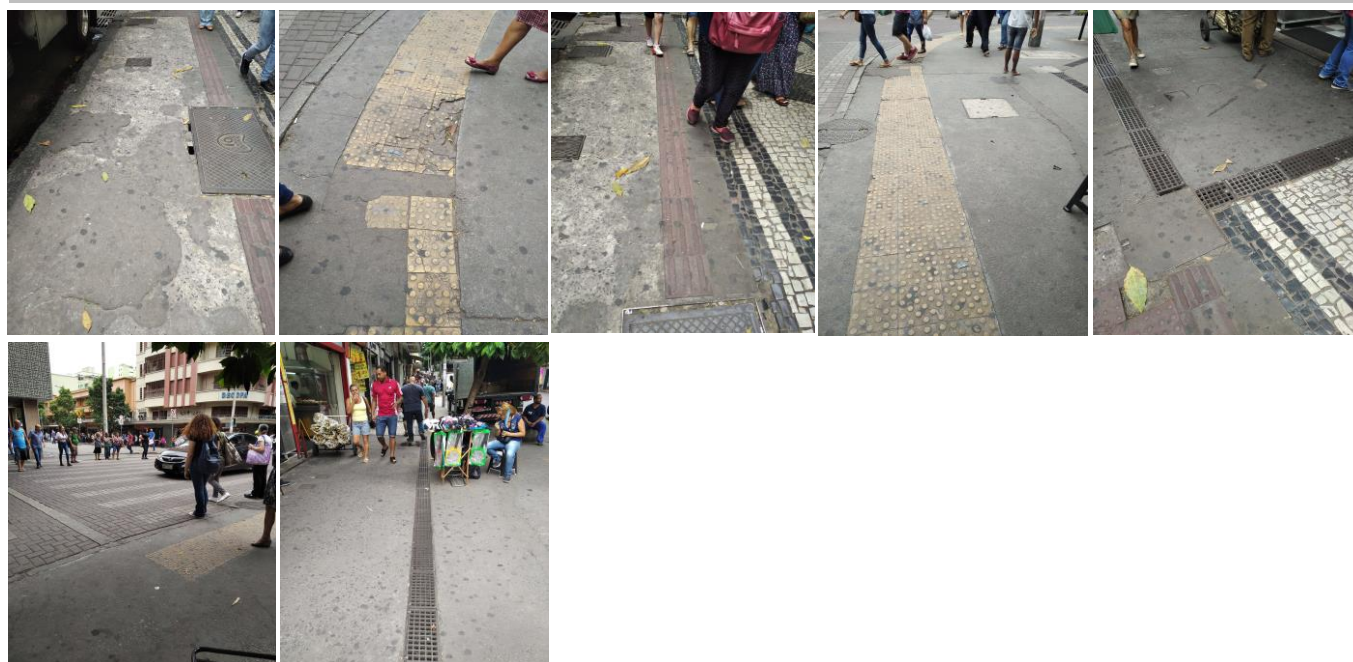
Fotos Complementares - Detalhes do Passeio

ID	Itens Avaliados	Respostas	Nota
P_1	O Mobiliário urbano está dentro da faixa de serviço de 70 cm ?	Sim	-
P_2	Qual a largura livre do Passeio ?	Acima de 1.50 m	10
P_3	Tipo de revestimento da calçada ?	Pedra Portuguesa	8
P_4	Existência de Buracos ?	Poucos	5
P_5	Condições Gerais do Piso e meio-fio da calçada ?	Ótimo(a)	10
P_6	Presença de desníveis ?	Nenhum	10
P_7	Tem rebaixamento de calçada para Pedestre ?	Não	10
P_8	Possui piso tátil ao longo da Calçada ?	Sim	-
P_9	A calçada Possui Rebaixamento de Veículos correto ?	N.A	0
P_10	Existência de altura livre menor que 2,10 m ?	Não	-
P_11	O Passeio está no padrão da SMPU ?	Não	0
P_12	A testada possui prática de estacionamento sobre o passeio ?	Não	10
P_13	Existe algum dispositivo de Drenagem sobre a calçada ?	Sim	0
P_14	Existe PED em frente a testada ?	Não	-
P_15	Existe FTP em frente a testada ?	Sim	-
P_16	Classificação geral da calçada pelo pesquisador.	Ótimo(a)	10
