Diagnóstico da Calçada	Qualidade do Serviço	
Endereço: Av. Cristovão Colombo, 335	65	C
Data do Registro: 02/11/2019 12:56:37		
Num. Lote CTM: 10034700205

Diagnóstico da Calçada	Qualidade do Serviço		Complemento do Diagnóstico
Endereço: Av. Cristovão Colombo, 335 Data do Registro: 02/11/2019 12:56:37 Num. Lote CTM: 10034700205	65	C

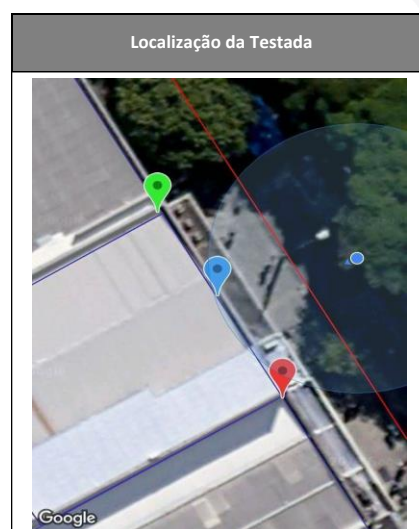
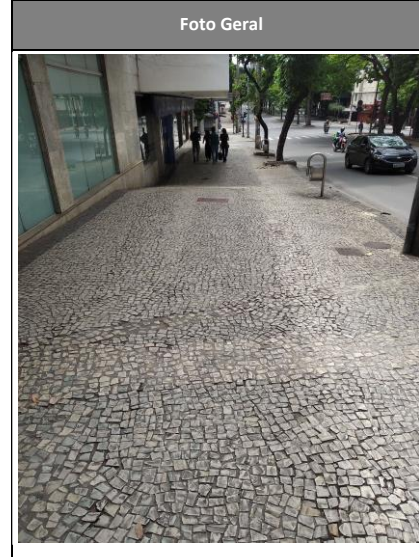
ID	Itens Avaliados	Respostas	Nota
P_1	O Mobiliário urbano está dentro da faixa de serviço de 70 cm ?	Sim	-
P_2	Qual a largura livre do Passeio ?	Acima de 1.50 m	10
P_3	Tipo de revestimento da calçada ?	Pedra Portuguesa	8
P_4	Existência de Buracos ?	Nenhum	5
P_5	Condições Gerais do Piso e meio-fio da calçada ?	Regular	5
P_6	Presença de desníveis ?	Leve	7
P_7	Tem rebaixamento de calçada para Pedestre ?	Não	8
P_8	Possui piso tátil ao longo da Calçada ?	Não	-
P_9	A calçada Possui Rebaixamento de Veículos correto ?	N.A	0
P_10	Existência de altura livre menor que 2,10 m ?	Não	-
P_11	O Passeio está no padrão da SMPU ?	Não	0
P_12	A testada possui prática de estacionamento sobre o passeio ?	Não	10
P_13	Existe algum dispositivo de Drenagem sobre a calçada ?	Não	0
P_14	Existe PED em frente a testada ?	Não	-
P_15	Existe FTP em frente a testada ?	Não	-
P_16	Classificação geral da calçada pelo pesquisador.	Regular	5
