# Lote 4 - Rota: Contorno

Diagnóstico da Calçada	Qualidade do Serviço	
Endereço: Av.Contorno, 5785	<b>87</b>	<b>B</b>
Data do Registro: 05/11/2019 11:54:21		
Num. Lote CTM: 80002800230

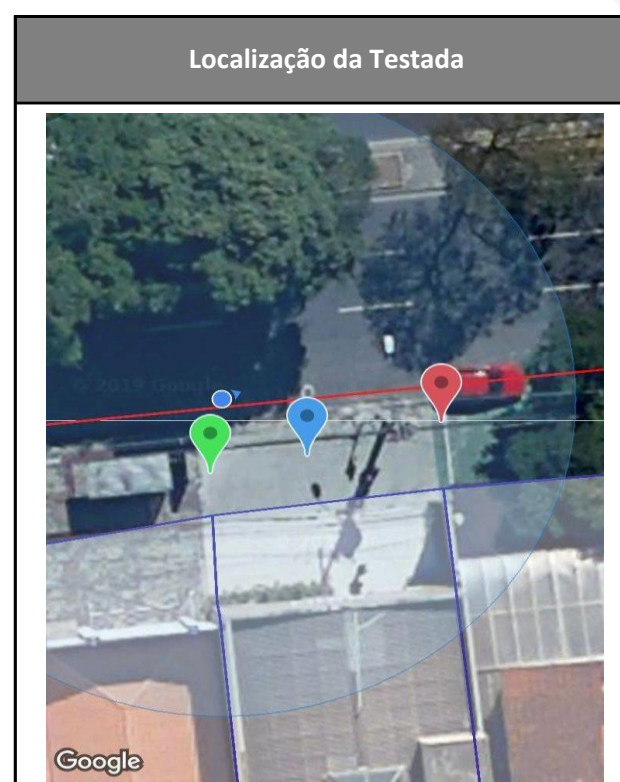
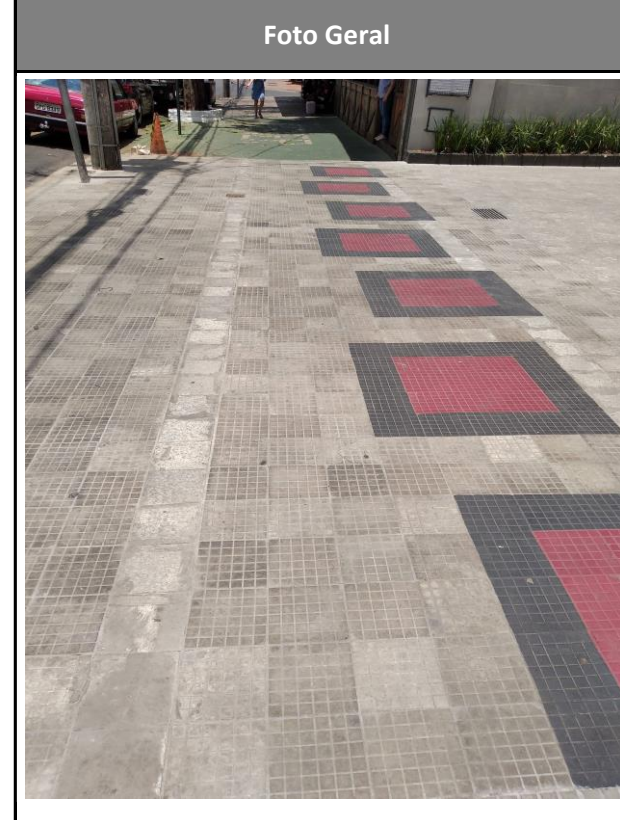
ID	Itens Avaliados	Respostas	Nota
P_1	O Mobiliário urbano está dentro da faixa de serviço de 70 cm ?	Sim	-
P_2	Qual a largura livre do Passeio ?	Acima de 1.50 m	10
P_3	Tipo de revestimento da calçada ?	Ladrilho Hidráulico	10
P_4	Existencia de Buracos ?	Nenhum	10
P_5	Condições Gerais do Piso e meio-fio da calçada ?	Ótimo(a)	10
P_6	Presença de desniveis ?	Leve	7
P_7	Tem rebaixamento de calçada para Pedestre ?	Não	10
P_8	Possui piso tátil ao longo da Calçada ?	Não	-
P_9	A calçada Possui Rebaixamento de Veiculos correto ?	Sim	10
P_10	Existencia de altura livre menor que 2,10 m ?	Não	-
P_11	O Passeio está no padrao da SMPU ?	Não	0
P_12	A testada possui prática de estacionamento sobre o passeio ?	Não	10
P_13	Existe algum dispositivo de Drenagem sobre a calçada ?	Sim	0
P_14	Existe PED em frente a testada ?	Não	-
P_15	Existe FTP em frente a testada ?	Não	-
P_16	Classificação geral da calçada pelo pesquisador.	Ótimo(a)	10
