Lote 4 - Rota: Contorno

Diagnóstico da Calçada	Qualidade do Serviço	
Endereço: Av.Contorno, 26464	75	B
Data do Registro: 07/11/2019 15:45:43		
Num. Lote CTM: 10005700045

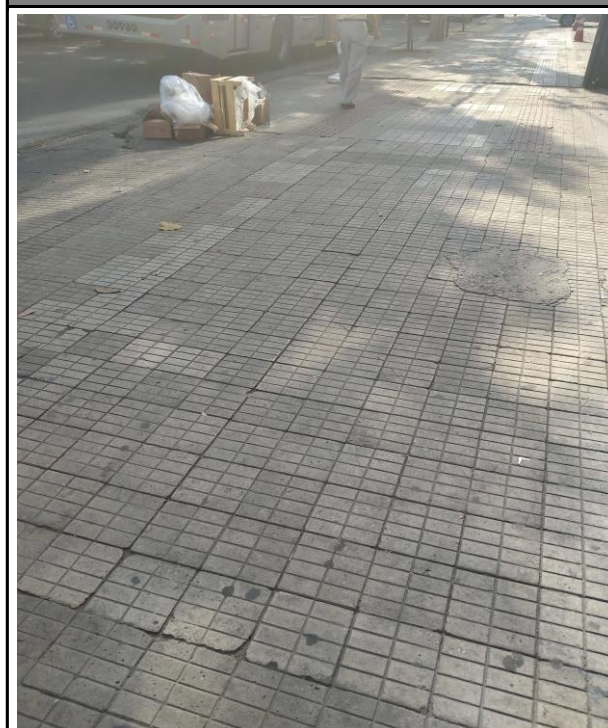
Foto Geral

ID	Itens Avaliados	Respostas	Nota
P_1	O Mobiliário urbano está dentro da faixa de serviço de 70 cm ?	Sim	-
P_2	Qual a largura livre do Passeio ?	Acima de 1.50 m	10
P_3	Tipo de revestimento da calçada ?	Ladrilho Hidráulico	10
P_4	Existencia de Buracos ?	Poucos	5
P_5	Condições Gerais do Piso e meio-fio da calçada ?	Ótimo(a)	10
P_6	Presença de desniveis ?	Nenhum	10
P_7	Tem rebaixamento de calçada para Pedestre ?	Não	10
P_8	Possui piso tátil ao longo da Calçada ?	Sim	-
P_9	A calçada Possui Rebaixamento de Veiculos correto ?	N.A	0
P_10	Existencia de altura livre menor que 2,10 m ?	Não	-
P_11	O Passeio está no padrao da SMPU ?	Não	0
P_12	A testada possui prática de estacionamento sobre o passeio ?	Não	10
P_13	Existe algum dispositivo de Drenagem sobre a calçada ?	Não	0
P_14	Existe PED em frente a testada ?	Não	-
P_15	Existe FTP em frente a testada ?	Não	-
P_16	Classificação geral da calçada pelo pesquisador.	Ótimo(a)	10
