Lote 1 - Rota: Noroeste

FRATAR
ENGENHARIA CONSULTIVA

Diagnóstico da Calçada	Qualidade do Serviço	
Endereço: Av. Brigadeiro Eduardo Gomes, 660	65	C
Data do Registro: 13/11/2019 13:39:06		
Num. Lote CTM: 130098000185

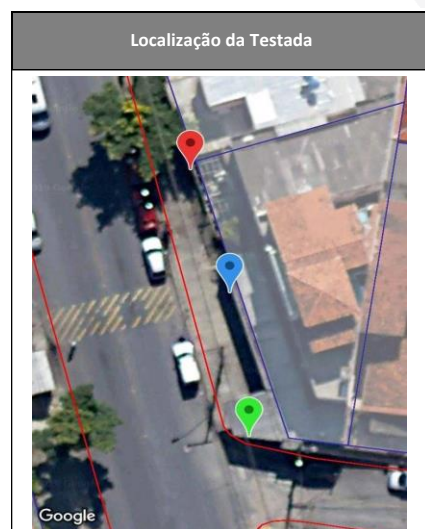
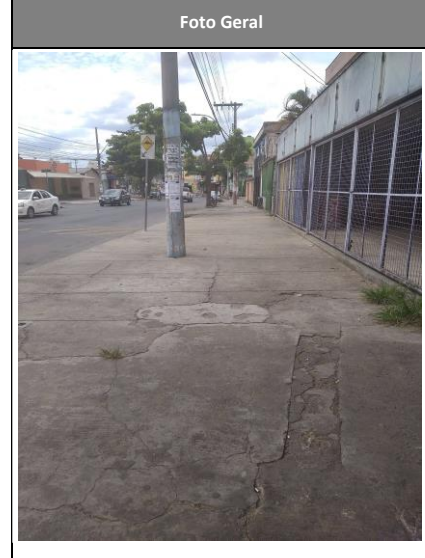
ID	Itens Avaliados	Respostas	Nota
P_1	O Mobiliário urbano está dentro da faixa de serviço de 70 cm ?	Não	-
P_2	Qual a largura livre do Passeio ?	Acima de 1.50 m	10
P_3	Tipo de revestimento da calçada ?	Concreto	10
P_4	Existência de Buracos ?	Poucos	5
P_5	Condições Gerais do Piso e meio-fio da calçada ?	Regular	5
P_6	Presença de desníveis ?	Nenhum	10
P_7	Tem rebaixamento de calçada para Pedestre ?	Não	10
P_8	Possui piso tátil ao longo da Calçada ?	Não	-
P_9	A calçada Possui Rebaixamento de Veículos correto ?	Não	0
P_10	Existência de altura livre menor que 2,10 m ?	Não	-
P_11	O Passeio está no padrão da SMPU ?	Não	0
P_12	A testada possui prática de estacionamento sobre o passeio ?	Não	10
P_13	Existe algum dispositivo de Drenagem sobre a calçada ?	Não	0
P_14	Existe PED em frente a testada ?	Não	-
P_15	Existe FTP em frente a testada ?	Não	-
P_16	Classificação geral da calçada pelo pesquisador.	Regular	5
