Diagnóstico da Calçada	Qualidade do Serviço	
Endereço: Av. Álvares Cabral, 1787	<b>63</b>	<b>C</b>
Data do Registro: 20/11/2019 16:12:31		
Num. Lote CTM: 10046300570

Diagnóstico da Calçada	Qualidade do Serviço		Complemento do Diagnóstico
Endereço: Av. Álvares Cabral, 1787 Data do Registro: 20/11/2019 16:12:31 Num. Lote CTM: 10046300570	63	C

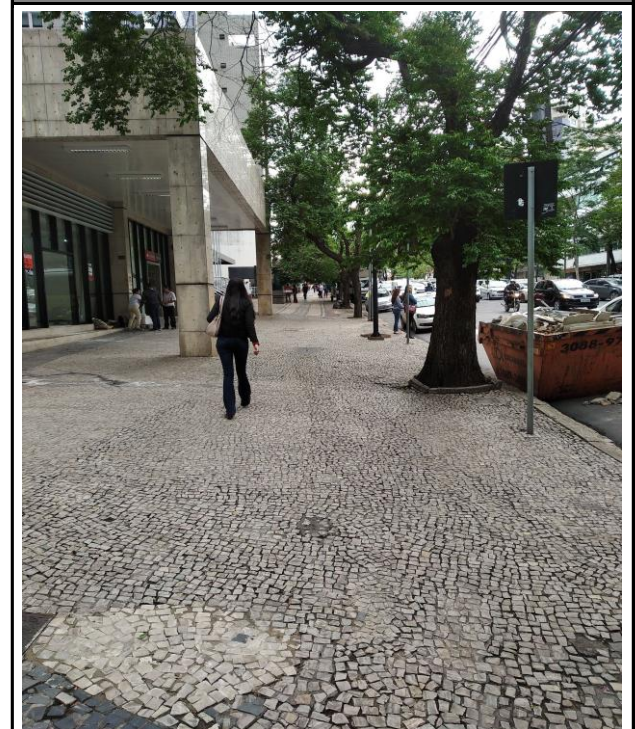
### Foto Geral

ID	Itens Avaliados	Respostas	Nota
P_1	O Mobiliário urbano está dentro da faixa de serviço de 70 cm ?	Sim	-
P_2	Qual a largura livre do Passeio ?	Acima de 1.50 m	10
P_3	Tipo de revestimento da calçada ?	Pedra Portuguesa	8
P_4	Existencia de Buracos ?	Poucos	5
P_5	Condições Gerais do Piso e meio-fio da calçada ?	Regular	5
P_6	Presença de desniveis ?	Nenhum	10
P_7	Tem rebaixamento de calçada para Pedestre ?	Não	10
P_8	Possui piso tátil ao longo da Calçada ?	Não	-
P_9	A calçada Possui Rebaixamento de Veiculos correto ?	N.A	0
P_10	Existencia de altura livre menor que 2,10 m ?	Não	-
P_11	O Passeio está no padrao da SMPU ?	Não	0
P_12	A testada possui prática de estacionamento sobre o passeio ?	Não	10
P_13	Existe algum dispositivo de Drenagem sobre a calçada ?	Não	0
P_14	Existe PED em frente a testada ?	Não	-
P_15	Existe FTP em frente a testada ?	Não	-
P_16	Classificação geral da calçada pelo pesquisador.	Regular	5
