| Diagnóstico da Calçada | Qualidade do Serviço | |
| Endereço: Rua São Paulo, 712 | 68 | C |
| Data do Registro: 08/11/2019 11:52:16 | | |
| Num. Lote CTM: 10433500015 | | |

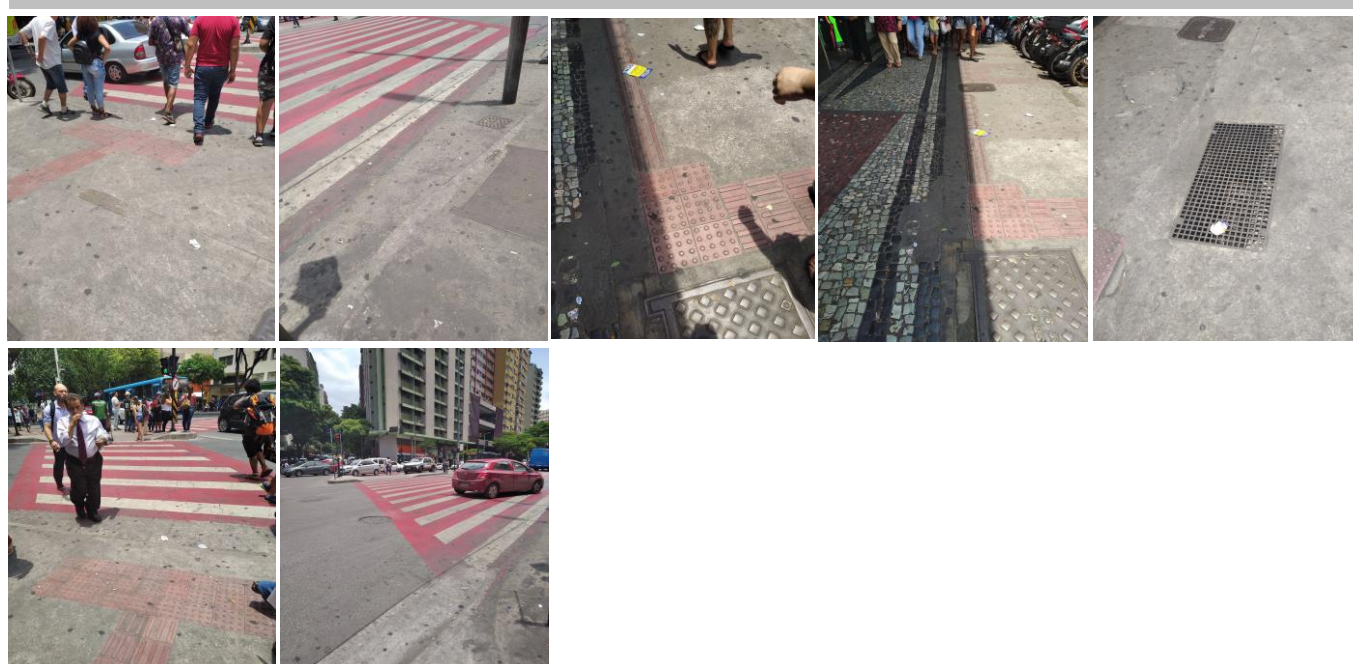
Fotos Complementares - Detalhes do Passeio

| ID | Itens Avaliados | Respostas | Nota |
|---|--|---|---|
| P_5 | Condições Gerais do Piso e meio-fio da calçada ? | Regular | 5 |
| P_11 | O Passeio está no padrão da SMPU ? | Não | 0 |
| P_13 | Existe algum dispositivo de Drenagem sobre a calçada ? | Sim | 0 |
| P_16 | Classificação geral da calçada pelo pesquisador. | Regular | 5 |
