Lote 1 - Rota: Padre Pedro Pinto

Diagnóstico da Calçada	Qualidade do Serviço	
Endereço: Rua Padre Pedro Pinto, 6220	73	B
Data do Registro: 13/11/2019 11:47:25		
Num. Lote CTM: 190522700090

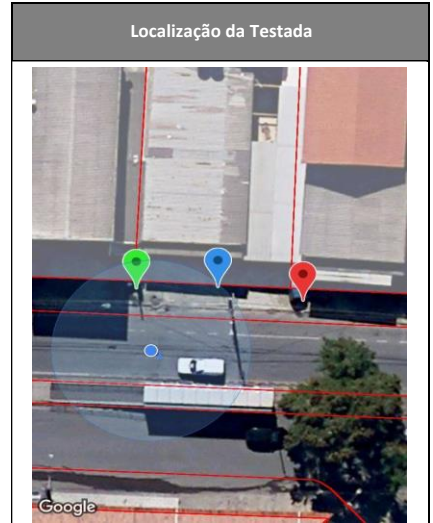
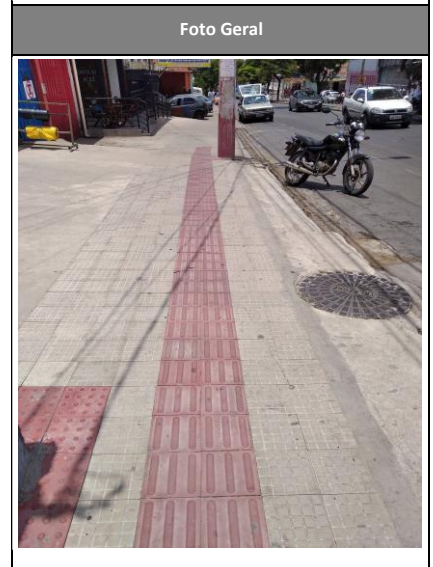
ID	Itens Avaliados	Respostas	Nota
P_1	O Mobiliario urbano está dentro da faixa de serviço de 70 cm ?	Sim	-
P_2	Qual a largura livre do Passeio ?	Acima de 1.50 m	10
P_3	Tipo de revestimento da caçada ?	Ladrilho Hidráulico	10
P_4	Existencia de Buracos ?	Nenhum	10
P_5	Condições Gerais do Piso e meio-fio da calçada ?	Ótimo(a)	10
P_6	Presença de desniveis ?	Médio	3
P_7	Tem rebaixamento de calçada para Pedestre ?	Não	10
P_8	Possui piso tátil ao longo da Calçada ?	Sim	-
P_9	A calçada Possui Rebaixamento de Veiculos correto ?	Não	0
P_10	Existencia de altura livre menor que 2,10 m ?	Não	-
P_11	O Passeio está no padrao da SMPU ?	Não	0
P_12	A testada possui prática de estacionamento sobre o passeio ?	Não	10
P_13	Existe algum dispositivo de Drenagem sobre a calçada ?	Não	0
P_14	Existe PED em frente a testada ?	Não	-
P_15	Existe FTP em frente a testada ?	Não	-
P_16	Classificação geral da calçada pelo pesquisador.	Ótimo(a)	10
