Diagnóstico da Calçada	Qualidade do Serviço	
Endereço: Av. Ivaí, 906	67	C
Data do Registro: 12/11/2019 15:33:30		
Num. Lote CTM: 131124800100

Lote 1 - Rota: Noroeste

FRATAR
ENGENHARIA CONSULTIVA

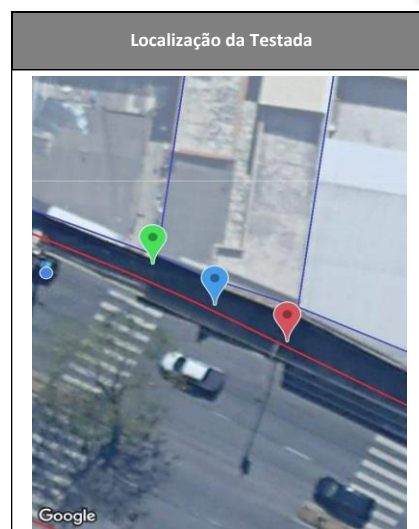
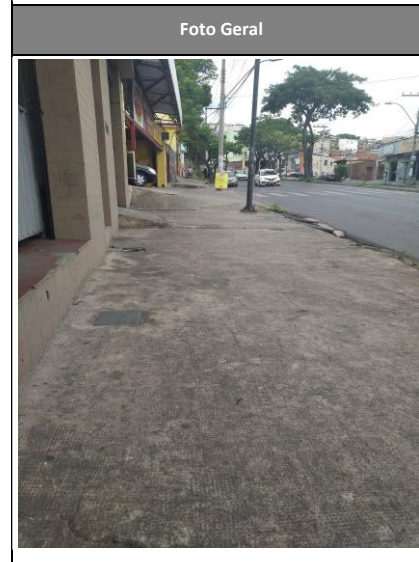
ID	Itens Avaliados	Respostas	Nota
P_1	O Mobiliário urbano está dentro da faixa de serviço de 70 cm ?	Sim	-
P_2	Qual a largura livre do Passeio ?	Acima de 1.50 m	10
P_3	Tipo de revestimento da calçada ?	Concreto	10
P_4	Existência de Buracos ?	Nenhum	10
P_5	Condições Gerais do Piso e meio-fio da calçada ?	Regular	5
P_6	Presença de desníveis ?	Leve	7
P_7	Tem rebaixamento de calçada para Pedestre ?	Não	10
P_8	Possui piso tátil ao longo da Calçada ?	Não	-
P_9	A calçada Possui Rebaixamento de Veículos correto ?	Não	0
P_10	Existência de altura livre menor que 2,10 m ?	Não	-
P_11	O Passeio está no padrão da SMPU ?	Não	0
P_12	A testada possui prática de estacionamento sobre o passeio ?	Não	10
P_13	Existe algum dispositivo de Drenagem sobre a calçada ?	Não	0
P_14	Existe PED em frente a testada ?	Não	-
P_15	Existe FTP em frente a testada ?	Não	-
P_16	Classificação geral da calçada pelo pesquisador.	Regular	5
