Diagnóstico da Calçada	Qualidade do Serviço	
Endereço: Av. Augusto de Lima, 1921	75	B
Data do Registro: 07/11/2019 08:24:54		
Num. Lote CTM: 10303000190

Diagnóstico da Calçada	Qualidade do Serviço		Complemento do Diagnóstico
Endereço: Av. Augusto de Lima, 1921	75	B	
Data do Registro: 07/11/2019 08:24:54			
Num. Lote CTM: 10303000190

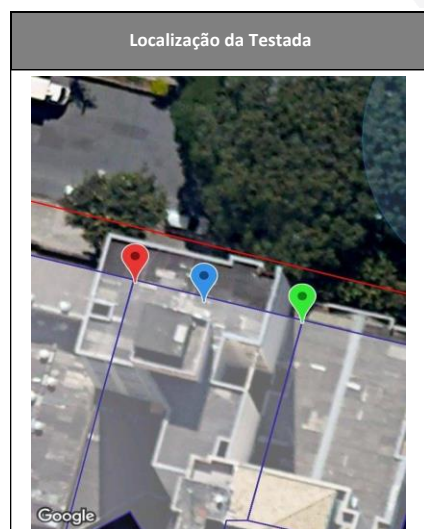
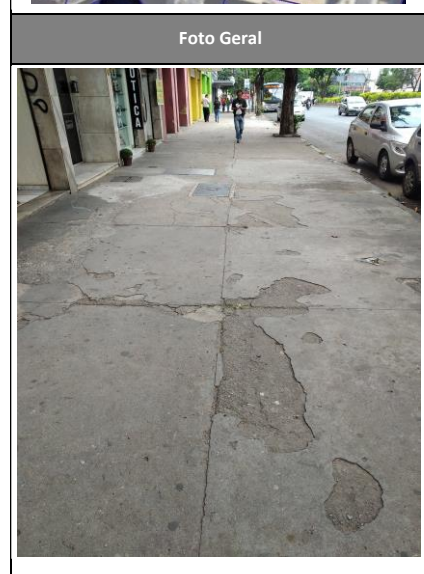
Fotos Complementares - Detalhes do Passeio

ID	Itens Avaliados	Respostas	Nota
P_1	O Mobiliário urbano está dentro da faixa de serviço de 70 cm ?	Sim	-
P_2	Qual a largura livre do Passeio ?	Acima de 1.50 m	10
P_3	Tipo de revestimento da calçada ?	Concreto	10
P_4	Existência de Buracos ?	Nenhum	10
P_5	Condições Gerais do Piso e meio-fio da calçada ?	Regular	5
P_6	Presença de desníveis ?	Nenhum	10
P_7	Tem rebaixamento de calçada para Pedestre ?	Não	10
P_8	Possui piso tátil ao longo da Calçada ?	Não	-
P_9	A calçada Possui Rebaixamento de Veículos correto ?	N.A	0
P_10	Existência de altura livre menor que 2,10 m ?	Não	-
P_11	O Passeio está no padrão da SMPU ?	Não	0
P_12	A testada possui prática de estacionamento sobre o passeio ?	Não	10
P_13	Existe algum dispositivo de Drenagem sobre a calçada ?	Não	0
P_14	Existe PED em frente a testada ?	Não	-
P_15	Existe FTP em frente a testada ?	Não	-
P_16	Classificação geral da calçada pelo pesquisador.	Ótimo(a)	10
