Lote 1 - Rota: Padre Pedro Pinto

Diagnóstico da Calçada	Qualidade do Serviço	
Endereço: Rua Padre Pedro Pinto, 1767	74	B
Data do Registro: 21/11/2019 12:23:59		
Num. Lote CTM: 190394300550

FRATAR
ENGENHARIA CONSULTIVA

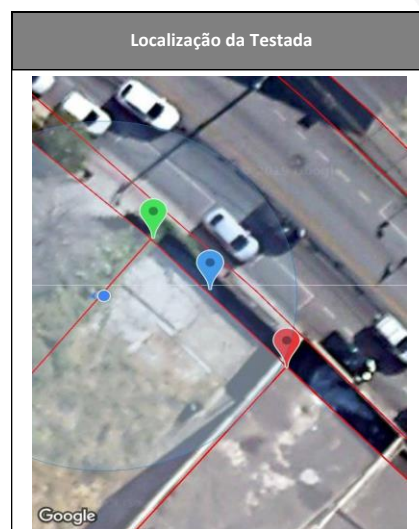
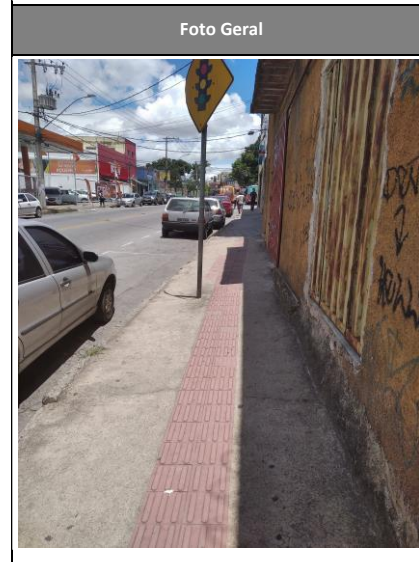
ID	Itens Avaliados	Respostas	Nota
P_1	O Mobiliário urbano está dentro da faixa de serviço de 70 cm ?	Sim	-
P_2	Qual a largura livre do Passeio ?	Entre 0.80 m e 1.20 m	4
P_3	Tipo de revestimento da calçada ?	Concreto	10
P_4	Existência de Buracos ?	Nenhum	10
P_5	Condições Gerais do Piso e meio-fio da calçada ?	Ótimo(a)	10
P_6	Presença de desníveis ?	Nenhum	10
P_7	Tem rebaixamento de calçada para Pedestre ?	Não	10
P_8	Possui piso tátil ao longo da Calçada ?	Sim	-
P_9	A calçada Possui Rebaixamento de Veículos correto ?	Não	0
P_10	Existência de altura livre menor que 2,10 m ?	Não	-
P_11	O Passeio está no padrão da SMPU ?	Não	0
P_12	A testada possui prática de estacionamento sobre o passeio ?	Não	10
P_13	Existe algum dispositivo de Drenagem sobre a calçada ?	Não	0
P_14	Existe PED em frente a testada ?	Não	-
P_15	Existe FTP em frente a testada ?	Não	-
P_16	Classificação geral da calçada pelo pesquisador.	Ótimo(a)	10
