Diagnóstico da Calçada	Qualidade do Serviço	
Endereço: Av. Contorno, 10040	<b>88</b>	<b>B</b>
Data do Registro: 29/10/2019 13:53:37		
Num. Lote CTM: 10371000125

# Lote 4 - Rota: Contorno

**FRATAR**  
ENGENHARIA CONSULTIVA

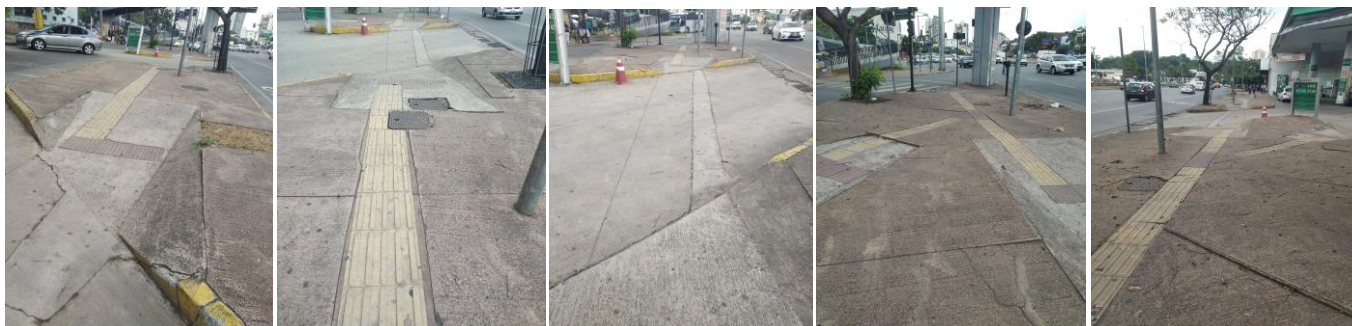
### Fotos Complementares - Detalhes do Passeio

ID	Itens Avaliados	Respostas	Nota
P_1	O Mobiliário urbano está dentro da faixa de serviço de 70 cm ?	Sim	-
P_2	Qual a largura livre do Passeio ?	Acima de 1.50 m	10
P_3	Tipo de revestimento da calçada ?	Concreto	10
P_4	Existência de Buracos ?	Nenhum	10
P_5	Condições Gerais do Piso e meio-fio da calçada ?	Ótimo(a)	10
P_6	Presença de desníveis ?	Nenhum	10
P_7	Tem rebaixamento de calçada para Pedestre ?	Sim	8
P_8	Possui piso tátil ao longo da Calçada ?	Sim	-
P_9	A calçada Possui Rebaixamento de Veículos correto ?	Sim	10
P_10	Existência de altura livre menor que 2,10 m ?	Não	-
P_11	O Passeio está no padrão da SMPU ?	Não	0
P_12	A testada possui prática de estacionamento sobre o passeio ?	Não	10
P_13	Existe algum dispositivo de Drenagem sobre a calçada ?	Não	0
P_14	Existe PED em frente a testada ?	Não	-
P_15	Existe FTP em frente a testada ?	Não	-
P_16	Classificação geral da calçada pelo pesquisador.	Ótimo(a)	10
