Diagnóstico da Calçada	Qualidade do Serviço	
Endereço: Av. Ivaí, 503	62	C
Data do Registro: 12/11/2019 13:55:30		
Num. Lote CTM: 130581300255

Lote 1 - Rota: Noroeste

FRATAR
ENGENHARIA CONSULTIVA

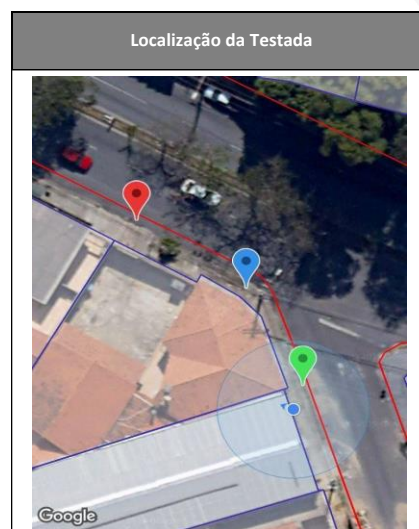
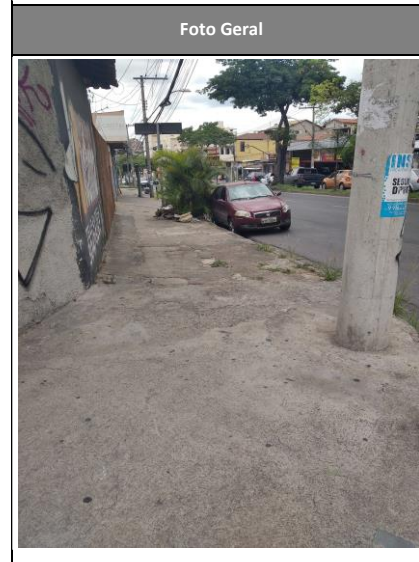
ID	Itens Avaliados	Respostas	Nota
P_1	O Mobiliário urbano está dentro da faixa de serviço de 70 cm ?	Sim	-
P_2	Qual a largura livre do Passeio ?	Acima de 1.50 m	10
P_3	Tipo de revestimento da calçada ?	Concreto	10
P_4	Existência de Buracos ?	Poucos	5
P_5	Condições Gerais do Piso e meio-fio da calçada ?	Regular	5
P_6	Presença de desníveis ?	Leve	7
P_7	Tem rebaixamento de calçada para Pedestre ?	Não	10
P_8	Possui piso tátil ao longo da Calçada ?	Não	-
P_9	A calçada Possui Rebaixamento de Veículos correto ?	Não	0
P_10	Existência de altura livre menor que 2,10 m ?	Não	-
P_11	O Passeio está no padrão da SMPU ?	Não	0
P_12	A testada possui prática de estacionamento sobre o passeio ?	Não	10
P_13	Existe algum dispositivo de Drenagem sobre a calçada ?	Não	0
P_14	Existe PED em frente a testada ?	Não	-
P_15	Existe FTP em frente a testada ?	Não	-
P_16	Classificação geral da calçada pelo pesquisador.	Regular	5
