# Lote 5 - Rota: Afonso Pena

Diagnóstico da Calçada	Qualidade do Serviço	
Endereço: Rua Rio Grande do Norte, 707	67	C
Data do Registro: 14/11/2019 11:45:57		
Num. Lote CTM: 10144000370

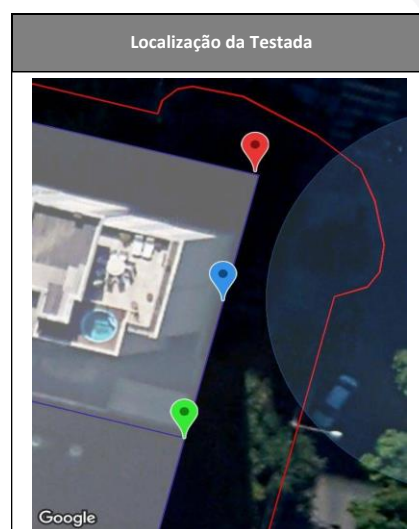
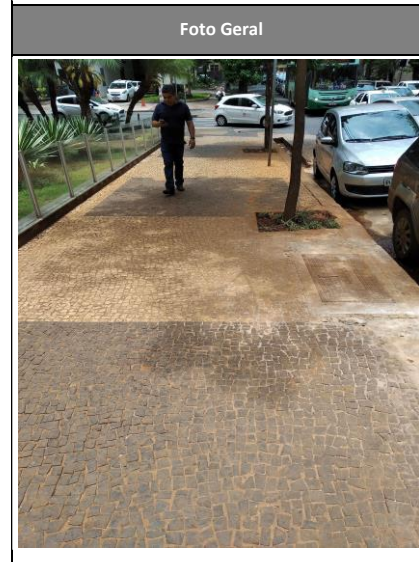
ID	Itens Avaliados	Respostas	Nota
P_1	O Mobiliário urbano está dentro da faixa de serviço de 70 cm ?	Sim	-
P_2	Qual a largura livre do Passeio ?	Acima de 1.50 m	10
P_3	Tipo de revestimento da calçada ?	Pedra Portuguesa	10
P_4	Existência de Buracos ?	Nenhum	10
P_5	Condições Gerais do Piso e meio-fio da calçada ?	Ótimo(a)	5
P_6	Presença de desníveis ?	Nenhum	10
P_7	Tem rebaixamento de calçada para Pedestre ?	Sim	10
P_8	Possui piso tátil ao longo da Calçada ?	Não	-
P_9	A calçada Possui Rebaixamento de Veículos correto ?	N.A	0
P_10	Existência de altura livre menor que 2,10 m ?	Não	-
P_11	O Passeio está no padrão da SMPU ?	Não	0
P_12	A testada possui prática de estacionamento sobre o passeio ?	Não	10
P_13	Existe algum dispositivo de Drenagem sobre a calçada ?	Sim	0
P_14	Existe PED em frente a testada ?	Não	-
P_15	Existe FTP em frente a testada ?	Sim	-
P_16	Classificação geral da calçada pelo pesquisador.	Ótimo(a)	5

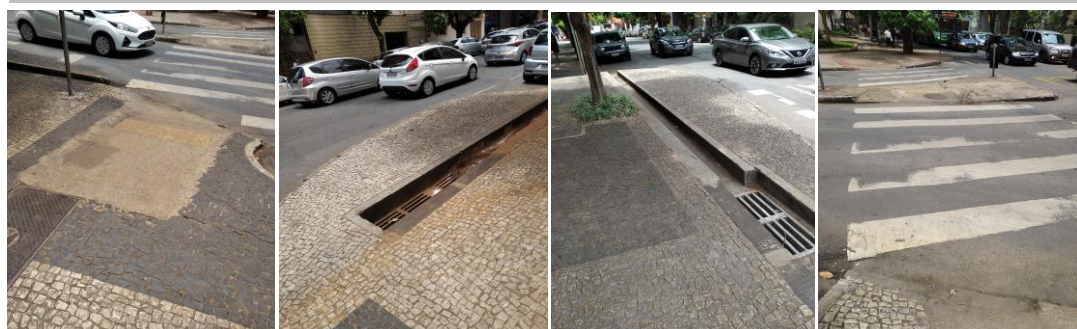
## Fotos Complementares - Detalhes do Passeio

ID	Itens Avaliados	Respostas	Nota
P_7_1	Qual tipo do Rebaixo ?	Rebaixo Tipo 1 (trapézio)	0
P_7_1_1	Se for do Tipo 1, Passeio possui largura livre de 1,2 m ?	Sim	0
P_7_1_2	Se for do Tipo 1, O rebaixo tem abas conforme a norma ?	Não	-1
P_7_2	A rampa do rebaixo tem Inclinação da norma (8,33%) ?	Sim	0
P_7_3	O rebaixo possui piso tátil ?	Tem só piso de alerta	-1
P_7_3_1	O piso tátil de alerta e direcional do rebaixo está conforme a norma ?	Não	-1
P_8_1	O piso tátil está no eixo da faixa livre ?	0	0
P_8_2	Se tem uma leve mudança de direção está conforme a norma ?	0	0
P_8_3	Se tem mudança de direção de 90º ou maior está conforme a norma ?	0	0
P_8_4	Se tem mudança de direção de três faixas direcionais está conforme a norma ?	0	0
P_8_5	Se tem mudança de direção de quatro faixas direcionais está conforme a norma?	0	0
P_8_6	Tem piso tátil em pontos de ônibus conforme a norma?	0	0
P_8_7	O piso tátil tem conexão com os lotes vizinhos?	0	0

P_8_8	O piso tátil está em boas condições aparentes?	0	0
P_8_9	O piso tátil apresenta desenho com bom senso?	0	0
P_13_1	Dispositivo de Drenagem está devidamente instalado e bem conservado?	Não	-3
P_13_2	Dispositivo de Drenagem oferece risco para caminamento seguro de pedestre?	Sim	-5
