Diagnóstico da Calçada	Qualidade do Serviço	
Endereço: Av. João Pinheiro, 795	58	C
Data do Registro: 30/10/2019 11:33:33		
Num. Lote CTM: 10280600165

Diagnóstico da Calçada	Qualidade do Serviço		Complemento do Diagnóstico
Endereço: Av. João Pinheiro, 795 Data do Registro: 30/10/2019 11:33:33 Num. Lote CTM: 10280600165	58	C

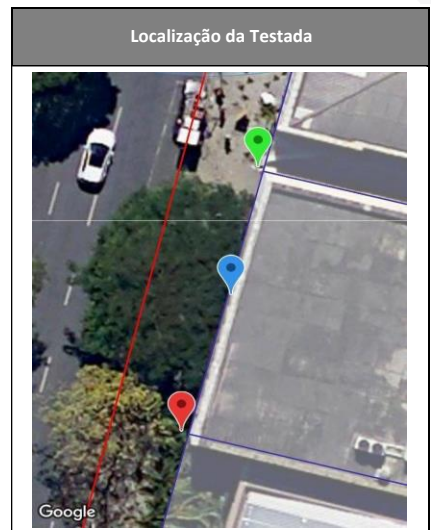
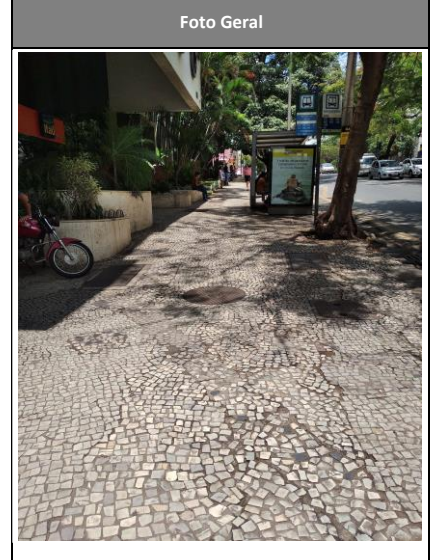
ID	Itens Avaliados	Respostas	Nota
P_1	O Mobiliário urbano está dentro da faixa de serviço de 70 cm ?	Sim	-
P_2	Qual a largura livre do Passeio ?	Acima de 1.50 m	10
P_3	Tipo de revestimento da calçada ?	Pedra Portuguesa	8
P_4	Existência de Buracos ?	Poucos	5
P_5	Condições Gerais do Piso e meio-fio da calçada ?	Péssimo	5
P_6	Presença de desníveis ?	Nenhum	10
P_7	Tem rebaixamento de calçada para Pedestre ?	Não	10
P_8	Possui piso tátil ao longo da Calçada ?	Não	-
P_9	A calçada Possui Rebaixamento de Veículos correto ?	Não	0
P_10	Existência de altura livre menor que 2,10 m ?	Não	-
P_11	O Passeio está no padrão da SMPU ?	Não	0
P_12	A testada possui prática de estacionamento sobre o passeio ?	Não	10
P_13	Existe algum dispositivo de Drenagem sobre a calçada ?	Não	0
P_14	Existe PED em frente a testada ?	Sim	-
P_15	Existe FTP em frente a testada ?	Não	-
P_16	Classificação geral da calçada pelo pesquisador.	Regular	0
