Diagnóstico da Calçada	Qualidade do Serviço	
Endereço: Rua São Paulo, 818	68	C
Data do Registro: 08/11/2019 11:42:37		
Num. Lote CTM: 10413300270

Diagnóstico da Calçada	Qualidade do Serviço		Complemento do Diagnóstico
Endereço: Rua São Paulo, 818 Data do Registro: 08/11/2019 11:42:37 Num. Lote CTM: 10413300270	68	C

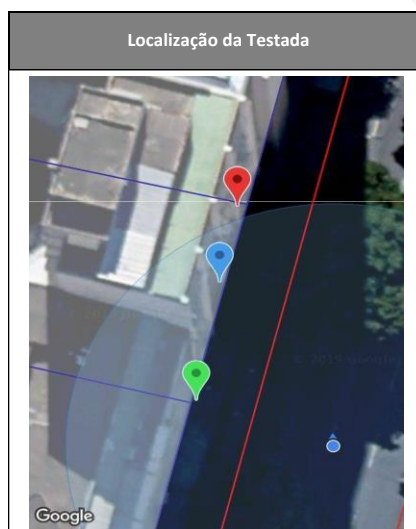
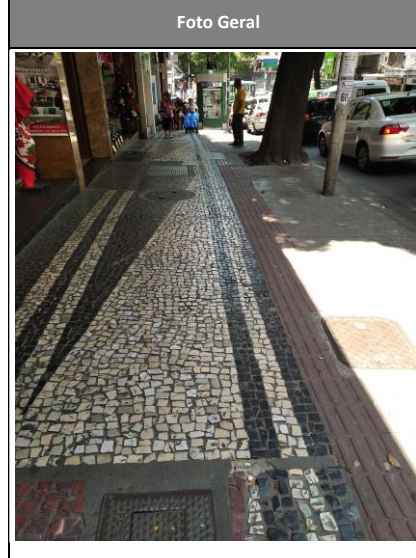
ID	Itens Avaliados	Respostas	Nota
P_1	O Mobiliário urbano está dentro da faixa de serviço de 70 cm ?	Sim	-
P_2	Qual a largura livre do Passeio ?	Acima de 1.50 m	10
P_3	Tipo de revestimento da caçada ?	Pedra Portuguesa	8
P_4	Existencia de Buracos ?	Poucos	5
P_5	Condições Gerais do Piso e meio-fio da calçada ?	Regular	5
P_6	Presença de desniveis ?	Nenhum	10
P_7	Tem rebaixamento de calçada para Pedestre ?	Não	10
P_8	Possui piso tátil ao longo da Calçada ?	Sim	-
P_9	A calçada Possui Rebaixamento de Veiculos correto ?	N.A	0
P_10	Existencia de altura livre menor que 2,10 m ?	Não	-
P_11	O Passeio está no padrao da SMPU ?	Não	0
P_12	A testada possui prática de estacionamento sobre o passeio ?	Não	10
P_13	Existe algum dispositivo de Drenagem sobre a calçada ?	Não	0
P_14	Existe PED em frente a testada ?	Não	-
P_15	Existe FTP em frente a testada ?	Não	-
P_16	Classificação geral da calçada pelo pesquisador.	Ótimo(a)	10
