Diagnóstico da Calçada	Qualidade do Serviço	
Endereço: Av. Afonso Pena, 767	78	B
Data do Registro: 04/11/2019 12:11:47		
Num. Lote CTM: 10437600045

Diagnóstico da Calçada	Qualidade do Serviço		Complemento do Diagnóstico
Endereço: Av. Afonso Pena, 767 Data do Registro: 04/11/2019 12:11:47 Num. Lote CTM: 1043760045	78	B

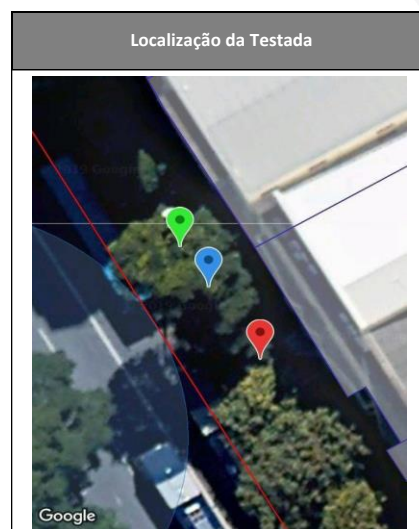
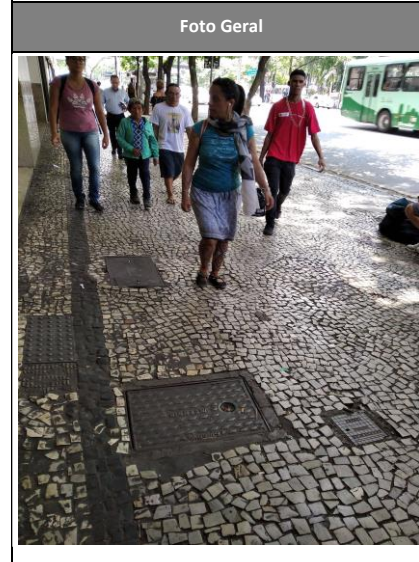
ID	Itens Avaliados	Respostas	Nota
P_1	O Mobiliário urbano está dentro da faixa de serviço de 70 cm ?	Sim	-
P_2	Qual a largura livre do Passeio ?	Acima de 1.50 m	10
P_3	Tipo de revestimento da calçada ?	Pedra Portuguesa	8
P_4	Existência de Buracos ?	Nenhum	10
P_5	Condições Gerais do Piso e meio-fio da calçada ?	Ótimo(a)	10
P_6	Presença de desníveis ?	Nenhum	10
P_7	Tem rebaixamento de calçada para Pedestre ?	Não	10
P_8	Possui piso tátil ao longo da Calçada ?	Não	-
P_9	A calçada Possui Rebaixamento de Veículos correto ?	N.A	0
P_10	Existência de altura livre menor que 2,10 m ?	Não	-
P_11	O Passeio está no padrão da SMPU ?	Não	0
P_12	A testada possui prática de estacionamento sobre o passeio ?	Não	10
P_13	Existe algum dispositivo de Drenagem sobre a calçada ?	Não	0
P_14	Existe PED em frente a testada ?	Não	-
P_15	Existe FTP em frente a testada ?	Não	-
P_16	Classificação geral da calçada pelo pesquisador.	Ótimo(a)	10
