Diagnóstico da Calçada	Qualidade do Serviço	
Endereço: Rua Rio Grande do Norte, 783	<b>75</b>	<b>B</b>
Data do Registro: 14/11/2019 08:59:45		
Num. Lote CTM: 10196000105

Diagnóstico da Calçada	Qualidade do Serviço		Complemento do Diagnóstico
<b>Endereço: Rua Rio Grande do Norte, 783</b> <b>Data do Registro: 14/11/2019 08:59:45</b> <b>Num. Lote CTM: 10196000105</b>	<b>75</b>	<b>B</b>

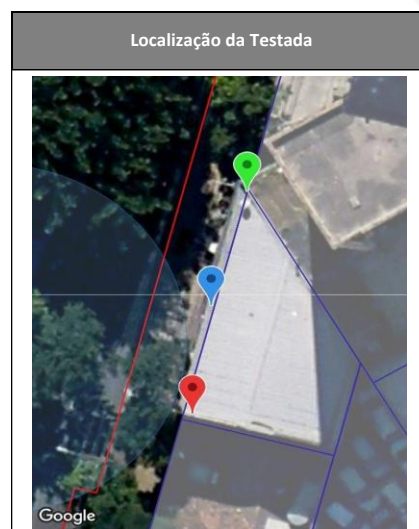
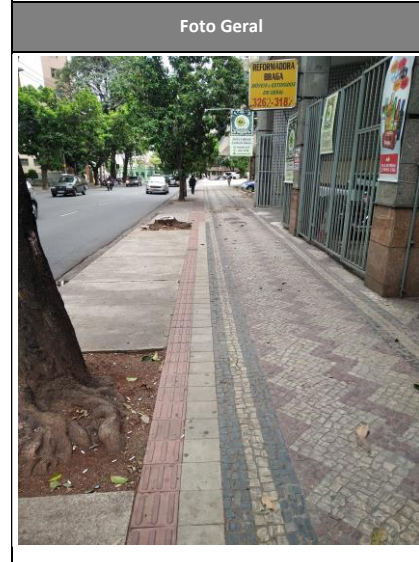
ID	Itens Avaliados	Respostas	Nota
P_1	O Mobiliário urbano está dentro da faixa de serviço de 70 cm ?	Sim	-
P_2	Qual a largura livre do Passeio ?	Acima de 1.50 m	10
P_3	Tipo de revestimento da calçada ?	Pedra Portuguesa	8
P_4	Existência de Buracos ?	Nenhum	5
P_5	Condições Gerais do Piso e meio-fio da calçada ?	Ótimo(a)	5
P_6	Presença de desníveis ?	Leve	10
P_7	Tem rebaixamento de calçada para Pedestre ?	Não	9
P_8	Possui piso tátil ao longo da Calçada ?	Sim	-
P_9	A calçada Possui Rebaixamento de Veículos correto ?	Não	0
P_10	Existência de altura livre menor que 2,10 m ?	Não	-
P_11	O Passeio está no padrão da SMPU ?	Não	0
P_12	A testada possui prática de estacionamento sobre o passeio ?	Não	10
P_13	Existe algum dispositivo de Drenagem sobre a calçada ?	Não	0
P_14	Existe PED em frente a testada ?	Não	-
P_15	Existe FTP em frente a testada ?	Não	-
P_16	Classificação geral da calçada pelo pesquisador.	Ótimo(a)	5
