# Lote 4 - Rota: Contorno

Diagnóstico da Calçada	Qualidade do Serviço	
Endereço: Av.Contorno, s/nº Data do Registro: 06/11/2019 16:49:18 Num. Lote CTM: 90051200200	<b>78</b>	<b>B</b>

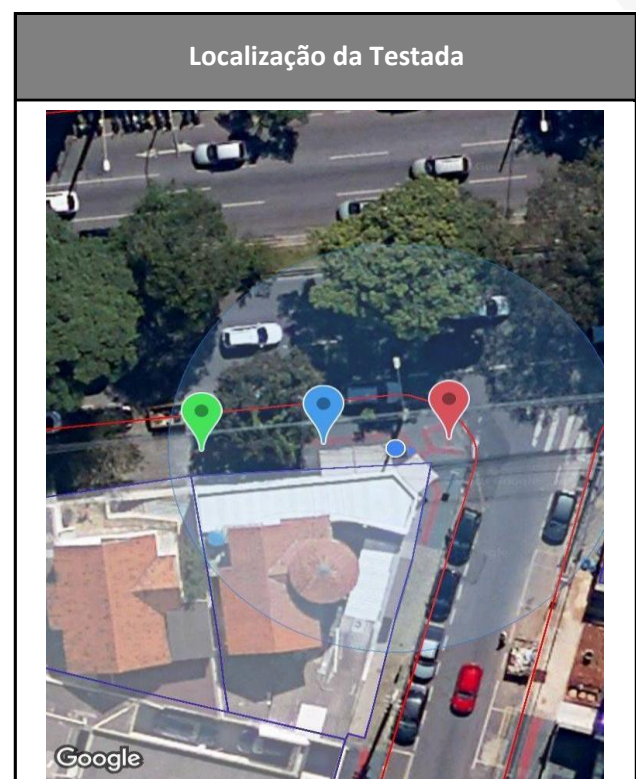
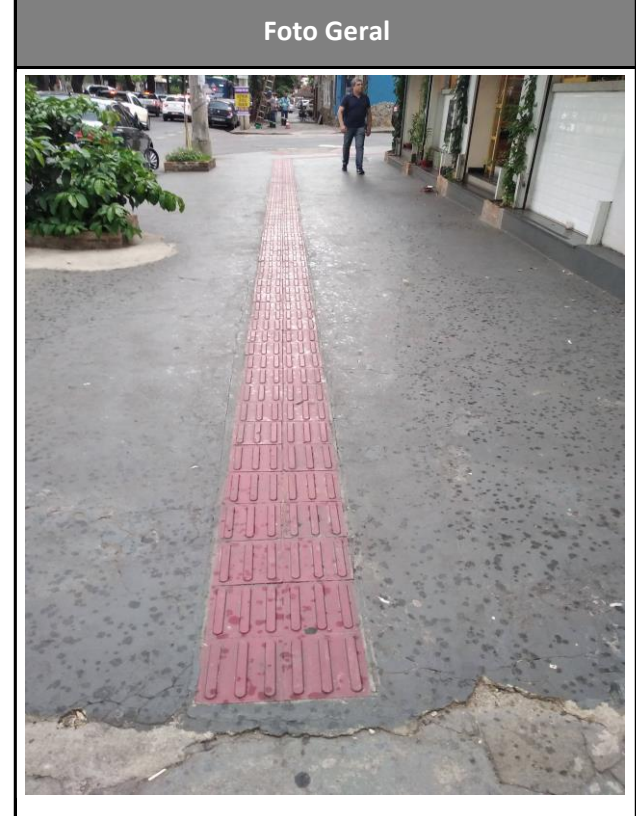
ID	Itens Avaliados	Respostas	Nota
P_1	O Mobiliário urbano está dentro da faixa de serviço de 70 cm ?	Sim	-
P_2	Qual a largura livre do Passeio ?	Acima de 1.50 m	10
P_3	Tipo de revestimento da calçada ?	Concreto	10
P_4	Existencia de Buracos ?	Nenhum	10
P_5	Condições Gerais do Piso e meio-fio da calçada ?	Ótimo(a)	10
P_6	Presença de desniveis ?	Nenhum	10
P_7	Tem rebaixamento de calçada para Pedestre ?	Sim	8
P_8	Possui piso tátil ao longo da Calçada ?	Sim	-
P_9	A calçada Possui Rebaixamento de Veiculos correto ?	N.A	0
P_10	Existencia de altura livre menor que 2,10 m ?	Não	-
P_11	O Passeio está no padrao da SMPU ?	Não	0
P_12	A testada possui prática de estacionamento sobre o passeio ?	Não	10
P_13	Existe algum dispositivo de Drenagem sobre a calçada ?	Não	0
P_14	Existe PED em frente a testada ?	Não	-
P_15	Existe FTP em frente a testada ?	Sim	-
P_16	Classificação geral da calçada pelo pesquisador.	Ótimo(a)	10
