# Lote 1 - Rota: Noroeste

**FRATAR**  
ENGENHARIA CONSULTIVA

Diagnóstico da Calçada	Qualidade do Serviço	
<b>Endereço: Av. Abílio Machado, 1609</b>	<b>75</b>	<b>B</b>
<b>Data do Registro: 11/11/2019 15:38:24</b>		
<b>Num. Lote CTM: 130055800390</b>

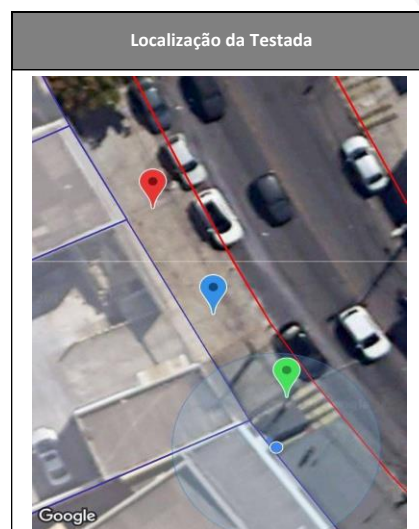
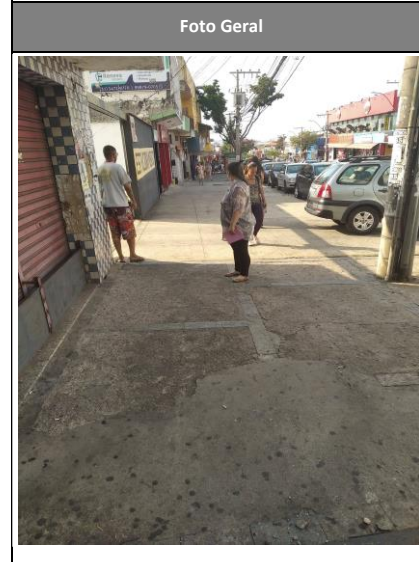
ID	Itens Avaliados	Respostas	Nota
P_1	O Mobiliário urbano está dentro da faixa de serviço de 70 cm ?	Sim	-
P_2	Qual a largura livre do Passeio ?	Acima de 1.50 m	10
P_3	Tipo de revestimento da calçada ?	Concreto	10
P_4	Existência de Buracos ?	Poucos	5
P_5	Condições Gerais do Piso e meio-fio da calçada ?	Regular	5
P_6	Presença de desníveis ?	Nenhum	10
P_7	Tem rebaixamento de calçada para Pedestre ?	Não	10
P_8	Possui piso tátil ao longo da Calçada ?	Não	-
P_9	A calçada Possui Rebaixamento de Veículos correto ?	Sim	10
P_10	Existência de altura livre menor que 2,10 m ?	Não	-
P_11	O Passeio está no padrão da SMPU ?	Não	0
P_12	A testada possui prática de estacionamento sobre o passeio ?	Não	10
P_13	Existe algum dispositivo de Drenagem sobre a calçada ?	Não	0
P_14	Existe PED em frente a testada ?	Não	-
P_15	Existe FTP em frente a testada ?	Não	-
P_16	Classificação geral da calçada pelo pesquisador.	Regular	5
