Diagnóstico da Calçada	Qualidade do Serviço	
Endereço: Av. Afonso Pena, 2839	68	C
Data do Registro: 01/11/2019 12:24:34		
Num. Lote CTM: 10134000110

Lote 5 - Rota: Afonso Pena

FRATAR
ENGENHARIA CONSULTIVA

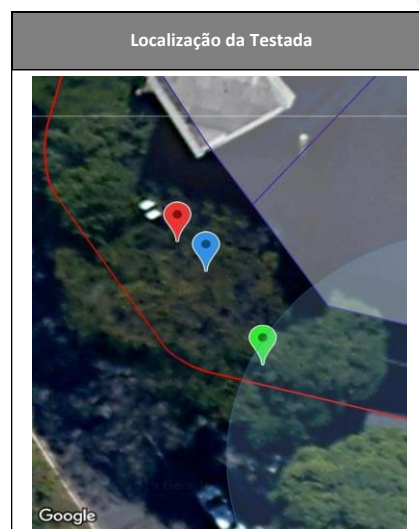
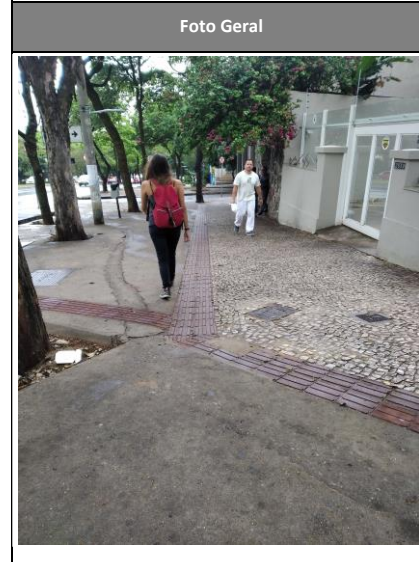
ID	Itens Avaliados	Respostas	Nota
P_1	O Mobiliário urbano está dentro da faixa de serviço de 70 cm ?	Sim	-
P_2	Qual a largura livre do Passeio ?	Acima de 1.50 m	10
P_3	Tipo de revestimento da calçada ?	Pedra Portuguesa	8
P_4	Existência de Buracos ?	Nenhum	10
P_5	Condições Gerais do Piso e meio-fio da calçada ?	Ótimo(a)	10
P_6	Presença de desníveis ?	Nenhum	10
P_7	Tem rebaixamento de calçada para Pedestre ?	Sim	8
P_8	Possui piso tátil ao longo da Calçada ?	Sim	-
P_9	A calçada Possui Rebaixamento de Veículos correto ?	N.A	0
P_10	Existência de altura livre menor que 2,10 m ?	Não	-
P_11	O Passeio está no padrão da SMPU ?	Não	0
P_12	A testada possui prática de estacionamento sobre o passeio ?	Não	10
P_13	Existe algum dispositivo de Drenagem sobre a calçada ?	Sim	0
P_14	Existe PED em frente a testada ?	Não	-
P_15	Existe FTP em frente a testada ?	Não	-
P_16	Classificação geral da calçada pelo pesquisador.	Ótimo(a)	10

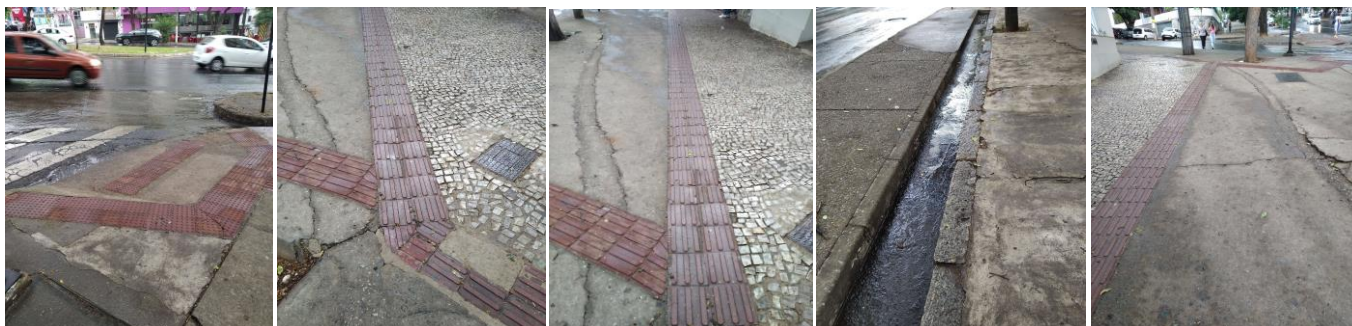
Fotos Complementares - Detalhes do Passeio

P_8_8	O piso tátil está em boas condições aparentes?	Sim	0
P_8_9	O piso tátil apresenta desenho com bom senso?	Sim	0
P_13_1	Dispositivo de Drenagem está devidamente instalado e bem conservado?	Não	-3
P_13_2	Dispositivo de Drenagem oferece risco para caminamento seguro de pedestre?	Sim	-5
