Diagnóstico da Calçada	Qualidade do Serviço	
Endereço: Rua Apucarana, s/nº	83	B
Data do Registro: 28/10/2019 10:25:38		
Num. Lote CTM: 140240100040

Diagnóstico da Calçada	Qualidade do Serviço		Complemento do Diagnóstico
Endereço: Rua Apucarana, s/nº Data do Registro: 28/10/2019 10:25:38 Num. Lote CTM: 140240100040	83	B

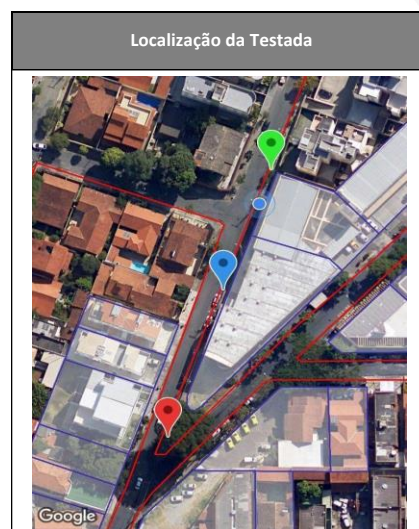
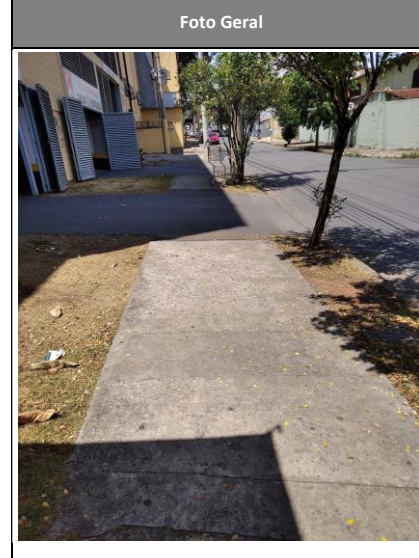
ID	Itens Avaliados	Respostas	Nota
P_1	O Mobiliário urbano está dentro da faixa de serviço de 70 cm ?	Sim	-
P_2	Qual a largura livre do Passeio ?	Entre 0.80 m e 1.20 m	4
P_3	Tipo de revestimento da calçada ?	Concreto	10
P_4	Existência de Buracos ?	Nenhum	10
P_5	Condições Gerais do Piso e meio-fio da calçada ?	Ótimo(a)	10
P_6	Presença de desníveis ?	Nenhum	10
P_7	Tem rebaixamento de calçada para Pedestre ?	Sim	9
P_8	Possui piso tátil ao longo da Calçada ?	Não	-
P_9	A calçada Possui Rebaixamento de Veículos correto ?	Sim	10
P_10	Existência de altura livre menor que 2,10 m ?	Não	-
P_11	O Passeio está no padrão da SMPU ?	Não	0
P_12	A testada possui prática de estacionamento sobre o passeio ?	Não	10
P_13	Existe algum dispositivo de Drenagem sobre a calçada ?	Não	0
P_14	Existe PED em frente a testada ?	Não	-
P_15	Existe FTP em frente a testada ?	Não	-
P_16	Classificação geral da calçada pelo pesquisador.	Ótimo(a)	10

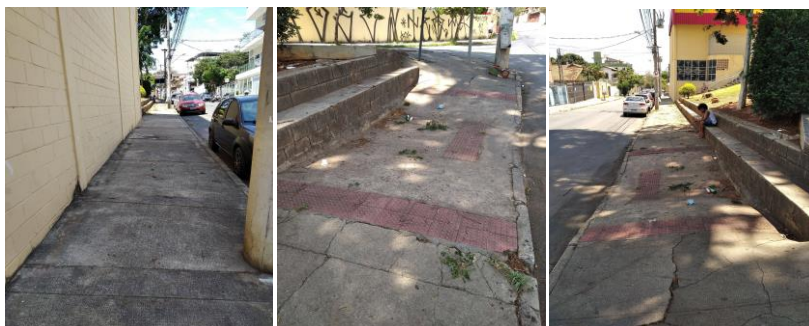
Fotos Complementares - Detalhes do Passeio

ID	Itens Avaliados	Respostas	Nota
P_7_1	Qual tipo do Rebaixo ?	Rebaixo tipo 2 (com largura da calçada)	0
P_7_1_1	Se for do Tipo 1, Passeio possui largura livre de 1,2 m ?	0	0
P_7_1_2	Se for do Tipo 1, O rebaixo tem abas conforme a norma ?	0	-1
P_7_2	A rampa do rebaixo tem Inclinação da norma (8,33%) ?	Sim	0
P_7_3	O rebaixo possui piso tátil ?	Tem só piso de alerta	-1
P_7_3_1	O piso tátil de alerta e direcional do rebaixo está conforme a norma ?	Sim	-1
P_8_1	O piso tátil está no eixo da faixa livre ?	0	0
P_8_2	Se tem uma leve mudança de direção está conforme a norma ?	0	0
P_8_3	Se tem mudança de direção de 90º ou maior está conforme a norma ?	0	0
P_8_4	Se tem mudança de direção de três faixas direcionais está conforme a norma ?	0	0
P_8_5	Se tem mudança de direção de quatro faixas direcionais está conforme a norma?	0	0
P_8_6	Tem piso tátil em pontos de ônibus conforme a norma?	0	0
P_8_7	O piso tátil tem conexão com os lotes vizinhos?	0	0

P_8_8	O piso tátil está em boas condições aparentes?	0	0
P_8_9	O piso tátil apresenta desenho com bom senso?	0	0
P_13_1	Dispositivo de Drenagem está devidamente instalado e bem conservado?	0	0
P_13_2	Dispositivo de Drenagem oferece risco para caminamento seguro de pedestre?	0	0
