Lote 4 - Rota: Raja Gabaglia

FRATAR
ENGENHARIA CONSULTIVA

Diagnóstico da Calçada	Qualidade do Serviço	
Endereço: Av. Raja Gabaglia, 3800	80	B
Data do Registro: 11/11/2019 10:05:28		
Num. Lote CTM: 90999200180

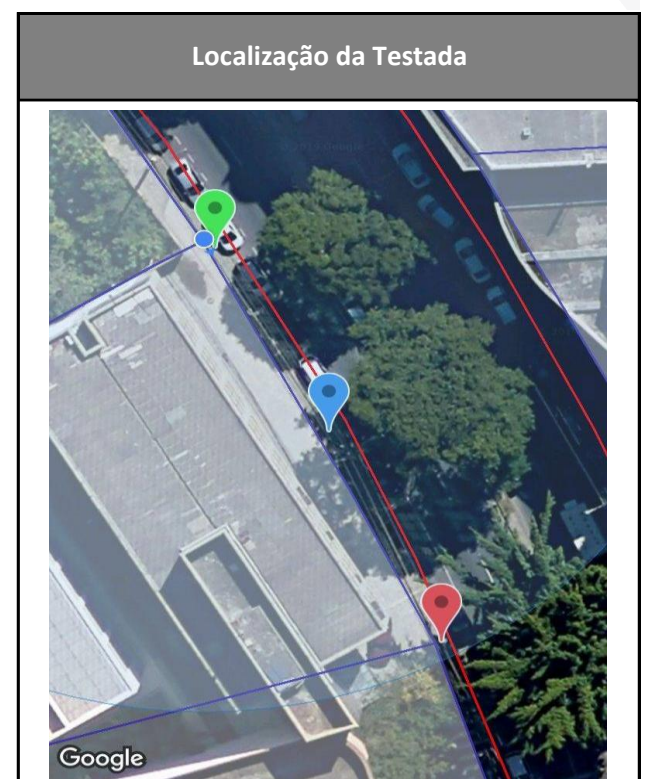
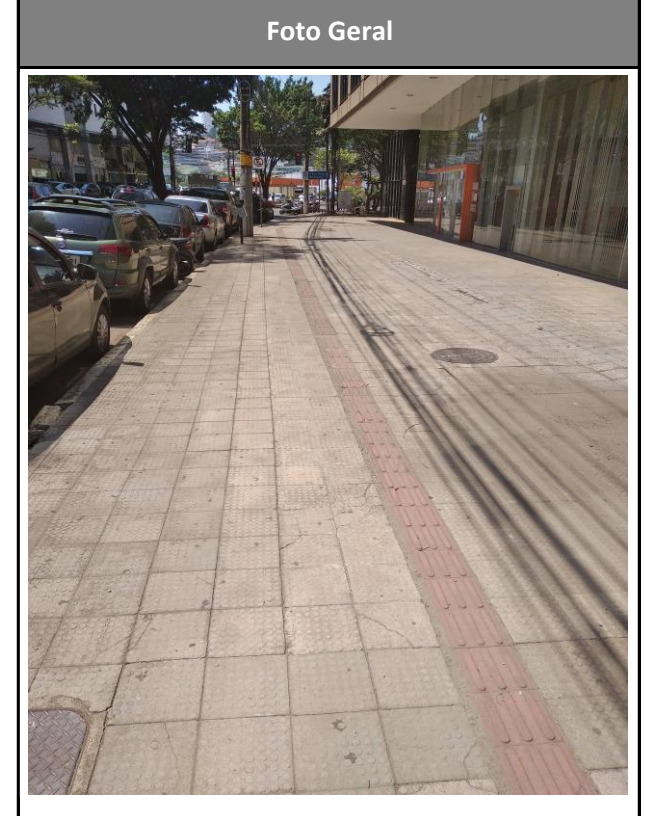
ID	Itens Avaliados	Respostas	Nota
P_1	O Mobiliário urbano está dentro da faixa de serviço de 70 cm ?	Sim	-
P_2	Qual a largura livre do Passeio ?	Acima de 1.50 m	10
P_3	Tipo de revestimento da calçada ?	Ladrilho Hidráulico	10
P_4	Existência de Buracos ?	Nenhum	10
P_5	Condições Gerais do Piso e meio-fio da calçada ?	Ótimo(a)	10
P_6	Presença de desníveis ?	Nenhum	10
P_7	Tem rebaixamento de calçada para Pedestre ?	Não	10
P_8	Possui piso tátil ao longo da Calçada ?	Sim	-
P_9	A calçada Possui Rebaixamento de Veículos correto ?	Não	0
P_10	Existência de altura livre menor que 2,10 m ?	Não	-
P_11	O Passeio está no padrão da SMPU ?	Não	0
P_12	A testada possui prática de estacionamento sobre o passeio ?	Não	10
P_13	Existe algum dispositivo de Drenagem sobre a calçada ?	Não	0
P_14	Existe PED em frente a testada ?	Não	-
P_15	Existe FTP em frente a testada ?	Não	-
P_16	Classificação geral da calçada pelo pesquisador.	Ótimo(a)	10
