# Lote 4 - Rota: Raja Gabágia

**FRATAR**  
ENGENHARIA CONSULTIVA

Diagnóstico da Calçada	Qualidade do Serviço	
Endereço: Av. Álvares Cabral, 1903 Data do Registro: 20/11/2019 17:18:59 Num. Lote CTM: 10115000150	<b>51</b>	<b>C</b>

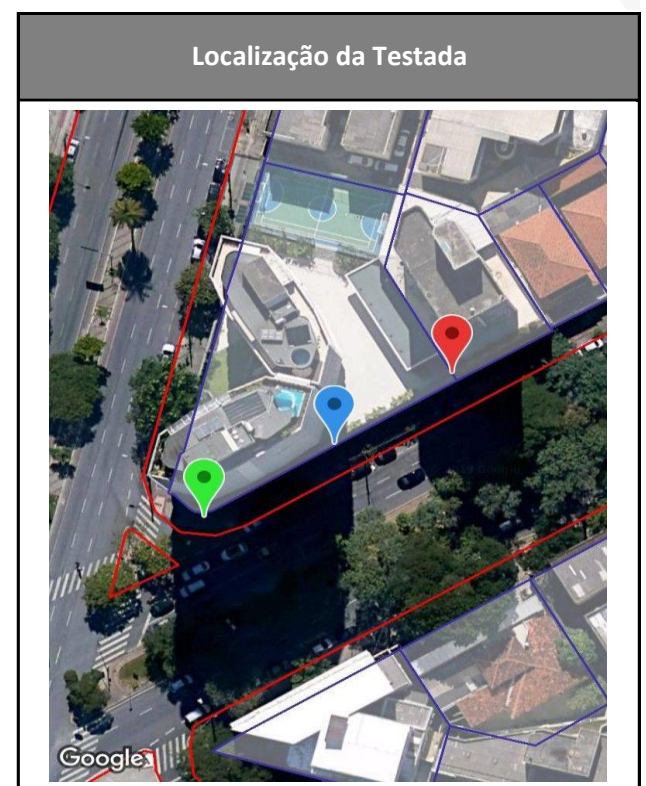
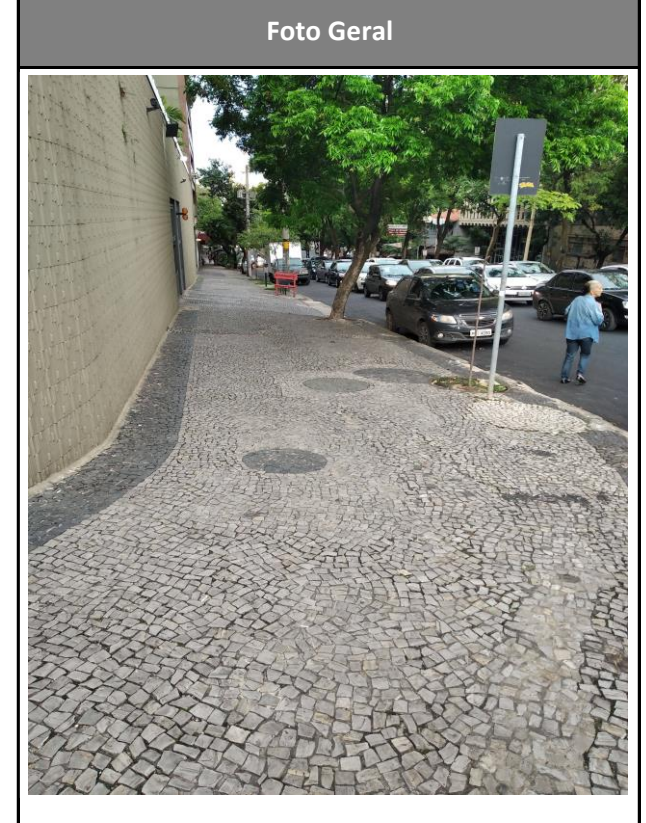
ID	Itens Avaliados	Respostas	Nota
P_1	O Mobiliário urbano está dentro da faixa de serviço de 70 cm ?	Sim	-
P_2	Qual a largura livre do Passeio ?	Acima de 1.50 m	10
P_3	Tipo de revestimento da calçada ?	Pedra Portuguesa	8
P_4	Existencia de Buracos ?	Poucos	5
P_5	Condições Gerais do Piso e meio-fio da calçada ?	Regular	5
P_6	Presença de desniveis ?	Severo	0
P_7	Tem rebaixamento de calçada para Pedestre ?	Sim	8
P_8	Possui piso tátil ao longo da Calçada ?	Não	-
P_9	A calçada Possui Rebaixamento de Veiculos correto ?	Não	0
P_10	Existencia de altura livre menor que 2,10 m ?	Não	-
P_11	O Passeio está no padrao da SMPU ?	Não	0
P_12	A testada possui prática de estacionamento sobre o passeio ?	Não	10
P_13	Existe algum dispositivo de Drenagem sobre a calçada ?	Não	0
P_14	Existe PED em frente a testada ?	Não	-
P_15	Existe FTP em frente a testada ?	Sim	-
P_16	Classificação geral da calçada pelo pesquisador.	Regular	5

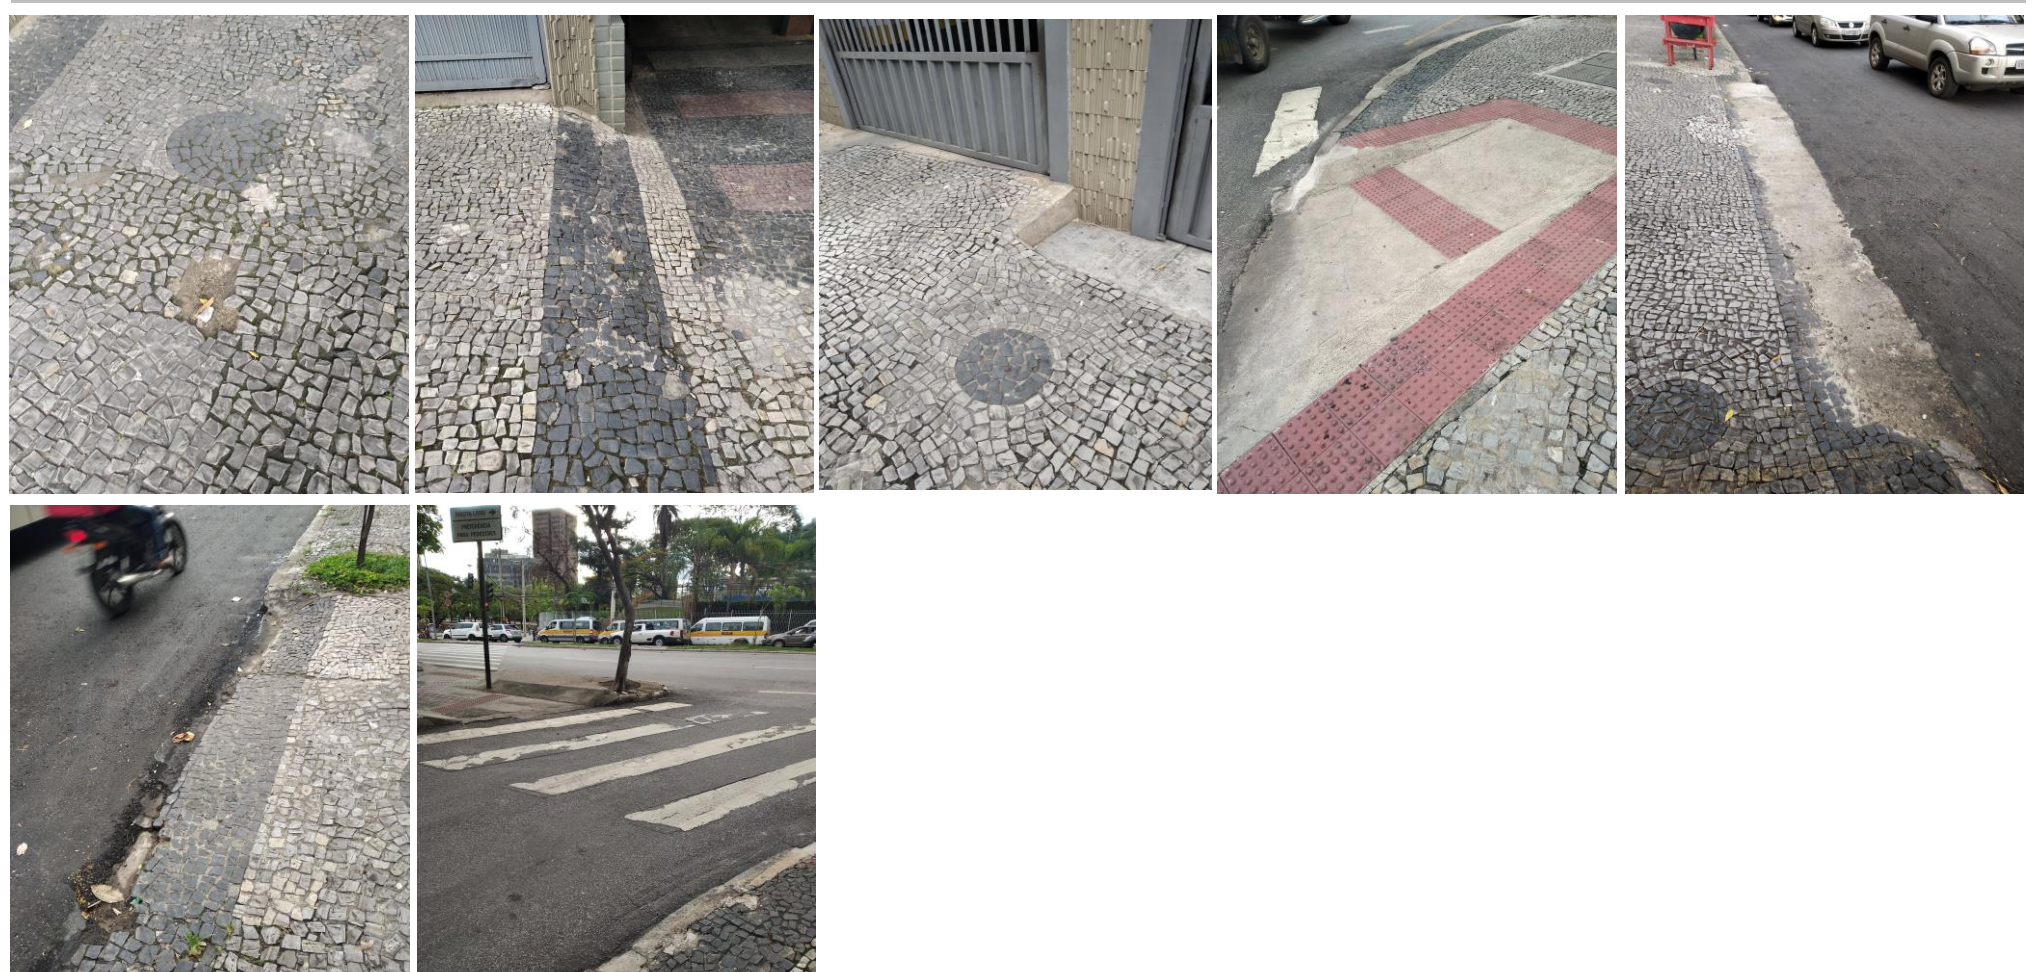
## Fotos Complementares - Detalhes do Passeio

ID	Itens Avaliados	Respostas	Nota
P_7_1	Qual tipo do Rebaixo ?	Rebaixo Tipo 1 (trapézio)	0
P_7_1_1	Se for do Tipo 1, Passeio possui largura livre de 1,2 m ?	Sim	0
P_7_1_2	Se for do Tipo 1, O rebaixo tem abas conforme a norma ?	Não	0
P_7_2	A rampa do rebaixo tem Inclinação da norma (8,33%) ?	Sim	0
P_7_3	O rebaixo possui piso tátil ?	Tem só piso de alerta	0
P_7_3_1	O piso tátil de alerta e direcional do rebaixo está conforme a norma ?	Sim	0
P_8_1	O piso tátil está no eixo da faixa livre ?	0	0
P_8_2	Se tem uma leve mudança de direção está conforme a norma ?	0	0
P_8_3	Se tem mudança de direção de 90º ou maior está conforme a norma ?	0	0
P_8_4	Se tem mudança de direção de três faixas direcionais está conforme a norma ?	0	0
P_8_5	Se tem mudança de direção de quatro faixas direcionais está conforme a norma?	0	0
P_8_6	Tem piso tátil em pontos de ônibus conforme a norma?	0	0
P_8_7	O piso tátil tem conexão com os lotes vizinhos?	0	0

P_8_8	O piso tátil está em boas condições aparentes?	0	0
P_8_9	O piso tátil apresenta desenho com bom senso?	0	0
P_13_1	Dispositivo de Drenagem está devidamente instalado e bem conservado?	0	0
P_13_2	Dispositivo de Drenagem oferece risco para caminhamento seguro de pedestre?	0	0
