Lote 1 - Rota: Padre Pedro Pinto

FRATAR
ENGENHARIA CONSULTIVA

Diagnóstico da Calçada	Qualidade do Serviço	
Endereço: Rua Padre Pedro Pinto, 1684	81	B
Data do Registro: 21/11/2019 12:31:10		
Num. Lote CTM: 190928400200

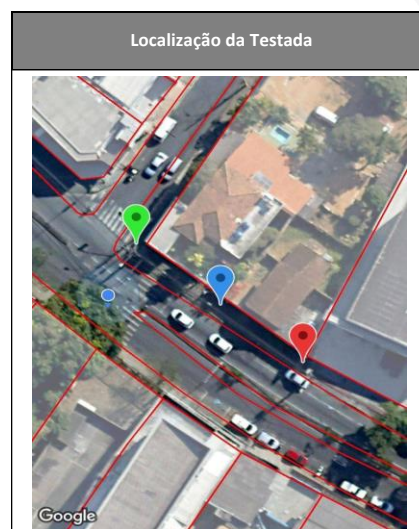
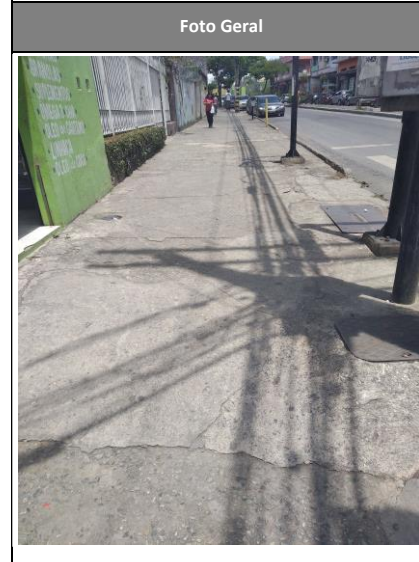
ID	Itens Avaliados	Respostas	Nota
P_1	O Mobiliário urbano está dentro da faixa de serviço de 70 cm ?	Sim	-
P_2	Qual a largura livre do Passeio ?	Acima de 1.50 m	10
P_3	Tipo de revestimento da calçada ?	Concreto	10
P_4	Existência de Buracos ?	Nenhum	10
P_5	Condições Gerais do Piso e meio-fio da calçada ?	Ótimo(a)	10
P_6	Presença de desníveis ?	Leve	7
P_7	Tem rebaixamento de calçada para Pedestre ?	Sim	9
P_8	Possui piso tátil ao longo da Calçada ?	Não	-
P_9	A calçada Possui Rebaixamento de Veículos correto ?	Sim	10
P_10	Existência de altura livre menor que 2,10 m ?	Não	-
P_11	O Passeio está no padrão da SMPU ?	Não	0
P_12	A testada possui prática de estacionamento sobre o passeio ?	Não	10
P_13	Existe algum dispositivo de Drenagem sobre a calçada ?	Não	0
P_14	Existe PED em frente a testada ?	Não	-
P_15	Existe FTP em frente a testada ?	Sim	-
P_16	Classificação geral da calçada pelo pesquisador.	Regular	5

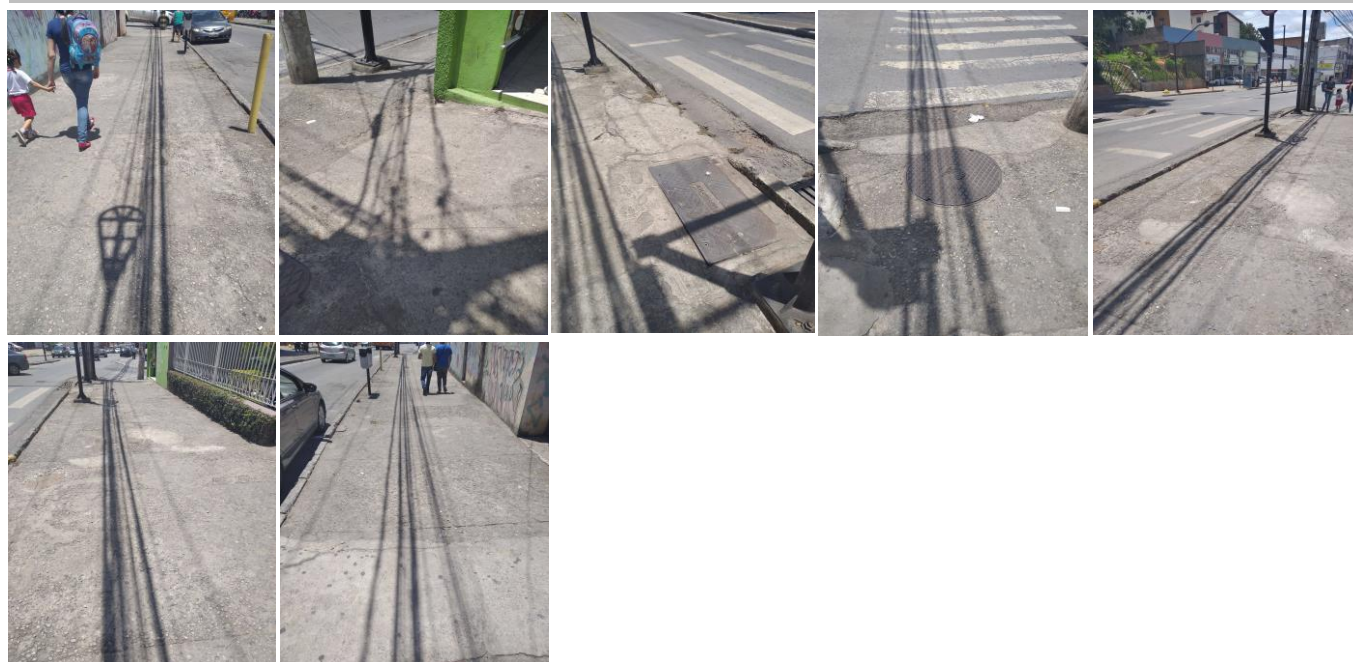
Fotos Complementares - Detalhes do Passeio

ID	Itens Avaliados	Respostas	Nota
P_7_1	Qual tipo do Rebaixo ?	Outro	0
P_7_1_1	Se for do Tipo 1, Passeio possui largura livre de 1,2 m ?	0	0
P_7_1_2	Se for do Tipo 1, O rebaixo tem abas conforme a norma ?	0	0
P_7_2	A rampa do rebaixo tem Inclinação da norma (8,33%) ?	Sim	0
P_7_3	O rebaixo possui piso tátil ?	Não tem nenhum	0
P_7_3_1	O piso tátil de alerta e direcional do rebaixo está conforme a norma ?	0	0
P_8_1	O piso tátil está no eixo da faixa livre ?	0	0
P_8_2	Se tem uma leve mudança de direção está conforme a norma ?	0	0
P_8_3	Se tem mudança de direção de 90º ou maior está conforme a norma ?	0	0
P_8_4	Se tem mudança de direção de três faixas direcionais está conforme a norma ?	0	0
P_8_5	Se tem mudança de direção de quatro faixas direcionais está conforme a norma?	0	0
P_8_6	Tem piso tátil em pontos de ônibus conforme a norma?	0	0
P_8_7	O piso tátil tem conexão com os lotes vizinhos?	0	0
P_8_8	O piso tátil está em boas condições aparentes?	0	0

P_8_9	O piso tátil apresenta desenho com bom senso?	0	0
P_13_1	Dispositivo de Drenagem está devidamente instalado e bem conservado?	0	0
P_13_2	Dispositivo de Drenagem oferece risco para caminamento seguro de pedestre?	0	0
