Diagnóstico da Calçada	Qualidade do Serviço	
Endereço: Av. Andradas, s/nº	<b>65</b>	<b>C</b>
Data do Registro: 08/11/2019 10:40:45		
Num. Lote CTM: 60341100260

# Lote 3 - Rota: Leste 3

**FRATAR**  
ENGENHARIA CONSULTIVA

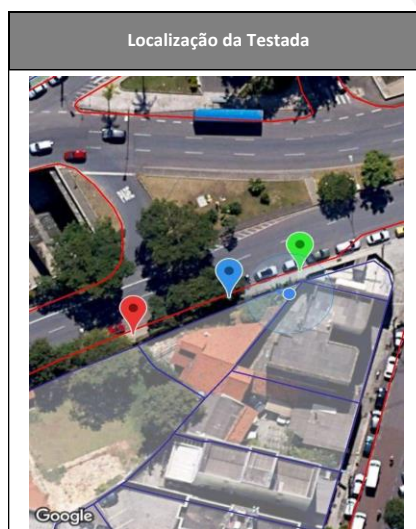
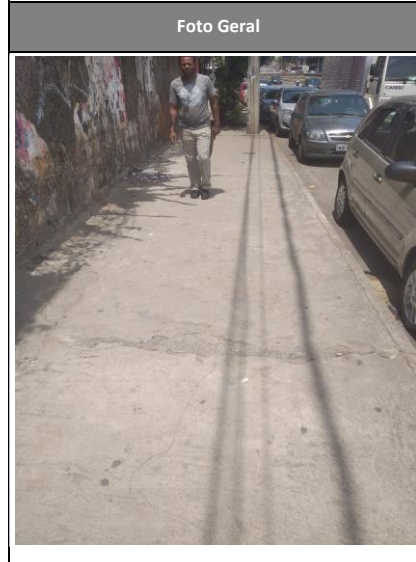
ID	Itens Avaliados	Respostas	Nota
P_1	O Mobiliário urbano está dentro da faixa de serviço de 70 cm ?	Não	-
P_2	Qual a largura livre do Passeio ?	Acima de 1.50 m	10
P_3	Tipo de revestimento da calçada ?	Concreto	10
P_4	Existência de Buracos ?	Poucos	5
P_5	Condições Gerais do Piso e meio-fio da calçada ?	Regular	5
P_6	Presença de desníveis ?	Nenhum	10
P_7	Tem rebaixamento de calçada para Pedestre ?	Não	10
P_8	Possui piso tátil ao longo da Calçada ?	Não	-
P_9	A calçada Possui Rebaixamento de Veículos correto ?	N.A	0
P_10	Existência de altura livre menor que 2,10 m ?	Não	-
P_11	O Passeio está no padrão da SMPU ?	Não	0
P_12	A testada possui prática de estacionamento sobre o passeio ?	Não	10
P_13	Existe algum dispositivo de Drenagem sobre a calçada ?	Não	0
P_14	Existe PED em frente a testada ?	Não	-
P_15	Existe FTP em frente a testada ?	Não	-
P_16	Classificação geral da calçada pelo pesquisador.	Regular	5
