Lote 4 - Rota: Raja Gabágia

FRATAR
ENGENHARIA CONSULTIVA

Diagnóstico da Calçada	Qualidade do Serviço	
Endereço: Av. Raja Gabaglia, s/nº	31	D
Data do Registro: 11/11/2019 10:54:45		
Num. Lote CTM: 101412100600

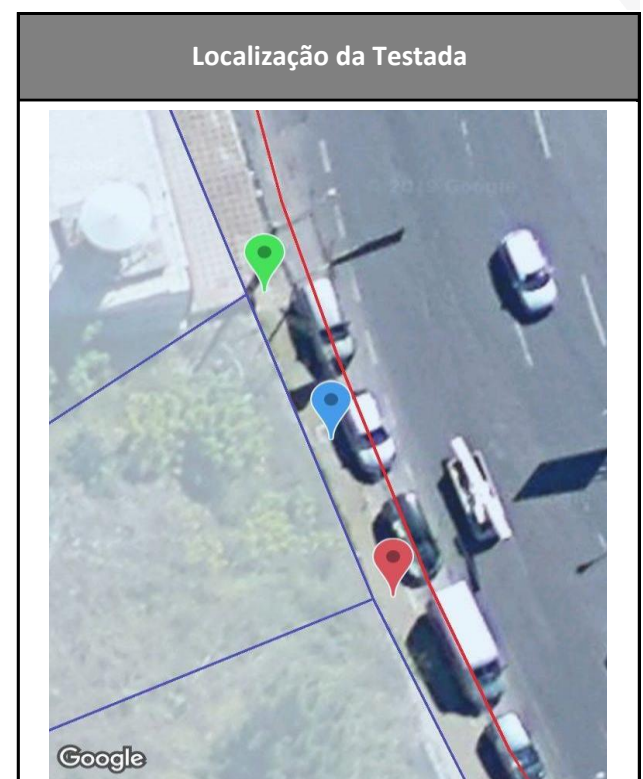
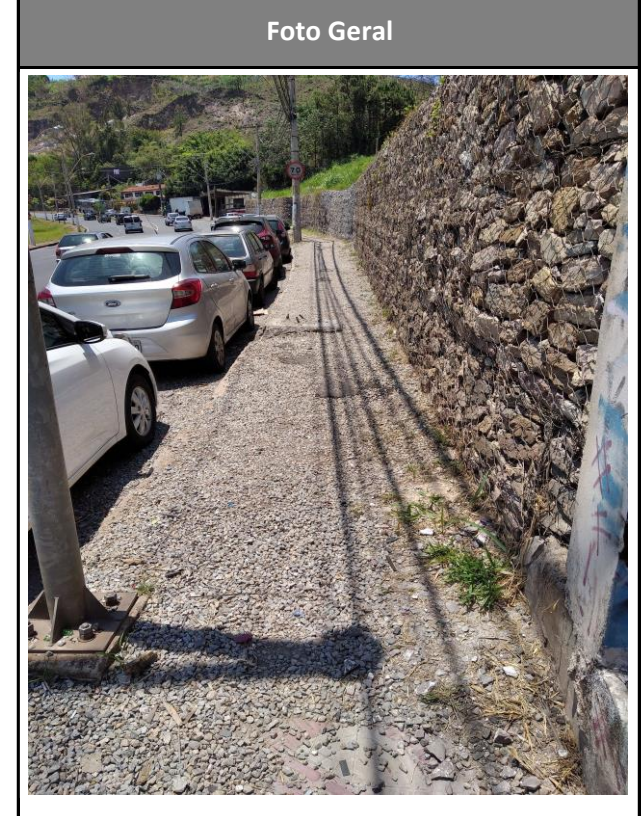
ID	Itens Avaliados	Respostas	Nota
P_1	O Mobiliário urbano está dentro da faixa de serviço de 70 cm ?	Sim	-
P_2	Qual a largura livre do Passeio ?	Entre 1.20 m e 1.50 m	6
P_3	Tipo de revestimento da calçada ?	Terra	-10
P_4	Existencia de Buracos ?	Poucos	5
P_5	Condições Gerais do Piso e meio-fio da calçada ?	Péssimo	0
P_6	Presença de desniveis ?	Nenhum	10
P_7	Tem rebaixamento de calçada para Pedestre ?	Não	10
P_8	Possui piso tátil ao longo da Calçada ?	Não	-
P_9	A calçada Possui Rebaixamento de Veiculos correto ?	N.A	0
P_10	Existencia de altura livre menor que 2,10 m ?	Não	-
P_11	O Passeio está no padrao da SMPU ?	Não	0
P_12	A testada possui prática de estacionamento sobre o passeio ?	Não	10
P_13	Existe algum dispositivo de Drenagem sobre a calçada ?	Não	0
P_14	Existe PED em frente a testada ?	Não	-
P_15	Existe FTP em frente a testada ?	Não	-
P_16	Classificação geral da calçada pelo pesquisador.	Ruim	0
