Diagnóstico da Calçada	Qualidade do Serviço	
Endereço: Rua Conceição do Mato Dentro, 419	81	B
Data do Registro: 28/10/2019 14:13:12		
Num. Lote CTM: 140206400285

Diagnóstico da Calçada	Qualidade do Serviço		Complemento do Diagnóstico
Endereço: Rua Conceição do Mato Dentro, 419 Data do Registro: 28/10/2019 14:13:12 Num. Lote CTM: 140206400285	81	B

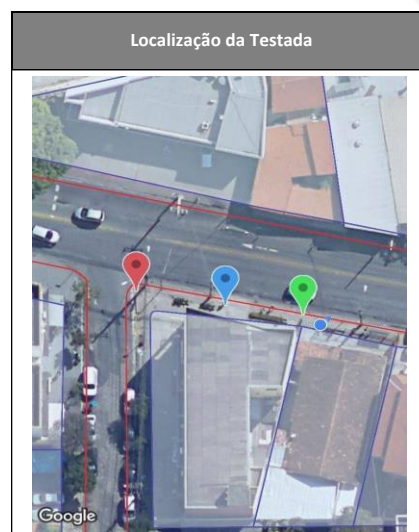
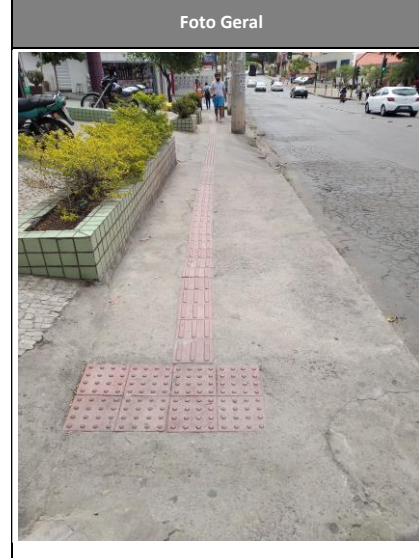
ID	Itens Avaliados	Respostas	Nota
P_1	O Mobiliário urbano está dentro da faixa de serviço de 70 cm ?	Sim	-
P_2	Qual a largura livre do Passeio ?	Entre 0.80 m e 1.20 m	4
P_3	Tipo de revestimento da calçada ?	Concreto	10
P_4	Existência de Buracos ?	Nenhum	10
P_5	Condições Gerais do Piso e meio-fio da calçada ?	Ótimo(a)	10
P_6	Presença de desníveis ?	Nenhum	10
P_7	Tem rebaixamento de calçada para Pedestre ?	Sim	7
P_8	Possui piso tátil ao longo da Calçada ?	Sim	-
P_9	A calçada Possui Rebaixamento de Veículos correto ?	Sim	10
P_10	Existência de altura livre menor que 2,10 m ?	Não	-
P_11	O Passeio está no padrão da SMPU ?	Não	0
P_12	A testada possui prática de estacionamento sobre o passeio ?	Não	10
P_13	Existe algum dispositivo de Drenagem sobre a calçada ?	Não	0
P_14	Existe PED em frente a testada ?	Não	-
P_15	Existe FTP em frente a testada ?	Não	-
P_16	Classificação geral da calçada pelo pesquisador.	Ótimo(a)	10

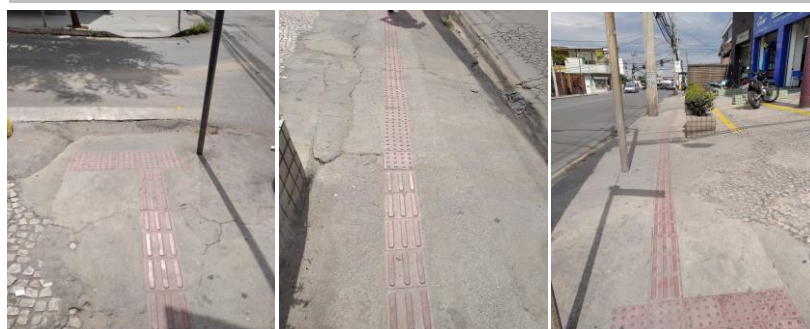
Fotos Complementares - Detalhes do Passeio

ID	Itens Avaliados	Respostas	Nota
P_7_1	Qual tipo do Rebaixo ?	Rebaixo Tipo 1 (trapézio)	0
P_7_1_1	Se for do Tipo 1, Passeio possui largura livre de 1,2 m ?	Sim	0
P_7_1_2	Se for do Tipo 1, O rebaixo tem abas conforme a norma ?	Não	-1
P_7_2	A rampa do rebaixo tem Inclinação da norma (8,33%) ?	Sim	0
P_7_3	O rebaixo possui piso tátil ?	Tem só piso de alerta	-1
P_7_3_1	O piso tátil de alerta e direcional do rebaixo está conforme a norma ?	Não	-1
P_8_1	O piso tátil está no eixo da faixa livre ?	Sim	0
P_8_2	Se tem uma leve mudança de direção está conforme a norma ?	Não	0
P_8_3	Se tem mudança de direção de 90º ou maior está conforme a norma ?	0	0
P_8_4	Se tem mudança de direção de três faixas direcionais está conforme a norma ?	0	0
P_8_5	Se tem mudança de direção de quatro faixas direcionais está conforme a norma?	0	0
P_8_6	Tem piso tátil em pontos de ônibus conforme a norma?	N.A	0
P_8_7	O piso tátil tem conexão com os lotes vizinhos?	Sim	0

P_8_8	O piso tátil está em boas condições aparentes?	Sim	0
P_8_9	O piso tátil apresenta desenho com bom senso?	Sim	0
P_13_1	Dispositivo de Drenagem está devidamente instalado e bem conservado?	0	0
P_13_2	Dispositivo de Drenagem oferece risco para caminhada segura de pedestre?	0	0
