# Lote 4 - Rota: Raja Gabaglia

Diagnóstico da Calçada	Qualidade do Serviço	
Endereço: Av. Raja Gabaglia, 2461 Data do Registro: 07/11/2019 13:56:16 Num. Lote CTM: 90616900340	<b>74</b>	<b>B</b>

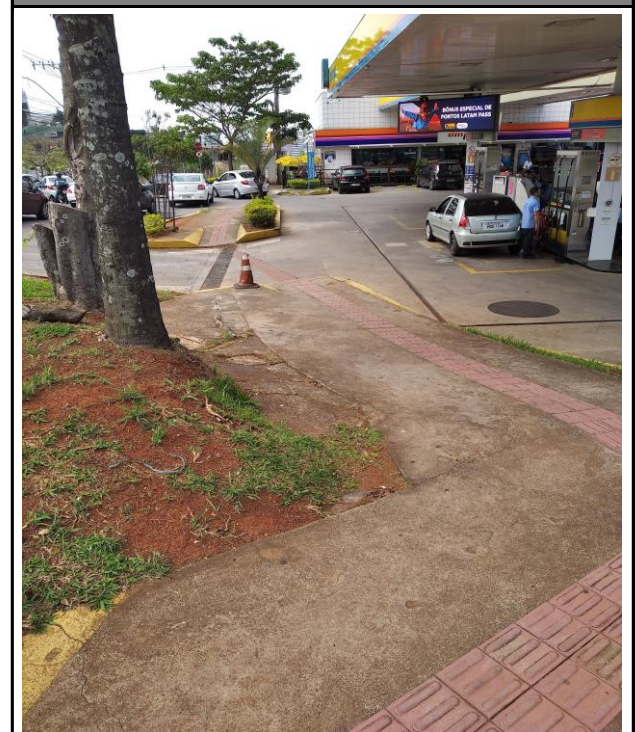
## Foto Geral

ID	Itens Avaliados	Respostas	Nota
P_1	O Mobiliário urbano está dentro da faixa de serviço de 70 cm ?	Sim	-
P_2	Qual a largura livre do Passeio ?	Entre 1.20 m e 1.50 m	6
P_3	Tipo de revestimento da calçada ?	Concreto	10
P_4	Existência de Buracos ?	Nenhum	10
P_5	Condições Gerais do Piso e meio-fio da calçada ?	Ótimo(a)	10
P_6	Presença de desníveis ?	Nenhum	10
P_7	Tem rebaixamento de calçada para Pedestre ?	Sim	8
P_8	Possui piso tátil ao longo da Calçada ?	Sim	-
P_9	A calçada Possui Rebaixamento de Veículos correto ?	N.A	0
P_10	Existência de altura livre menor que 2,10 m ?	Não	-
P_11	O Passeio está no padrão da SMPU ?	Não	0
P_12	A testada possui prática de estacionamento sobre o passeio ?	Não	10
P_13	Existe algum dispositivo de Drenagem sobre a calçada ?	Não	0
P_14	Existe PED em frente a testada ?	Não	-
P_15	Existe FTP em frente a testada ?	Não	-
P_16	Classificação geral da calçada pelo pesquisador.	Ótimo(a)	10

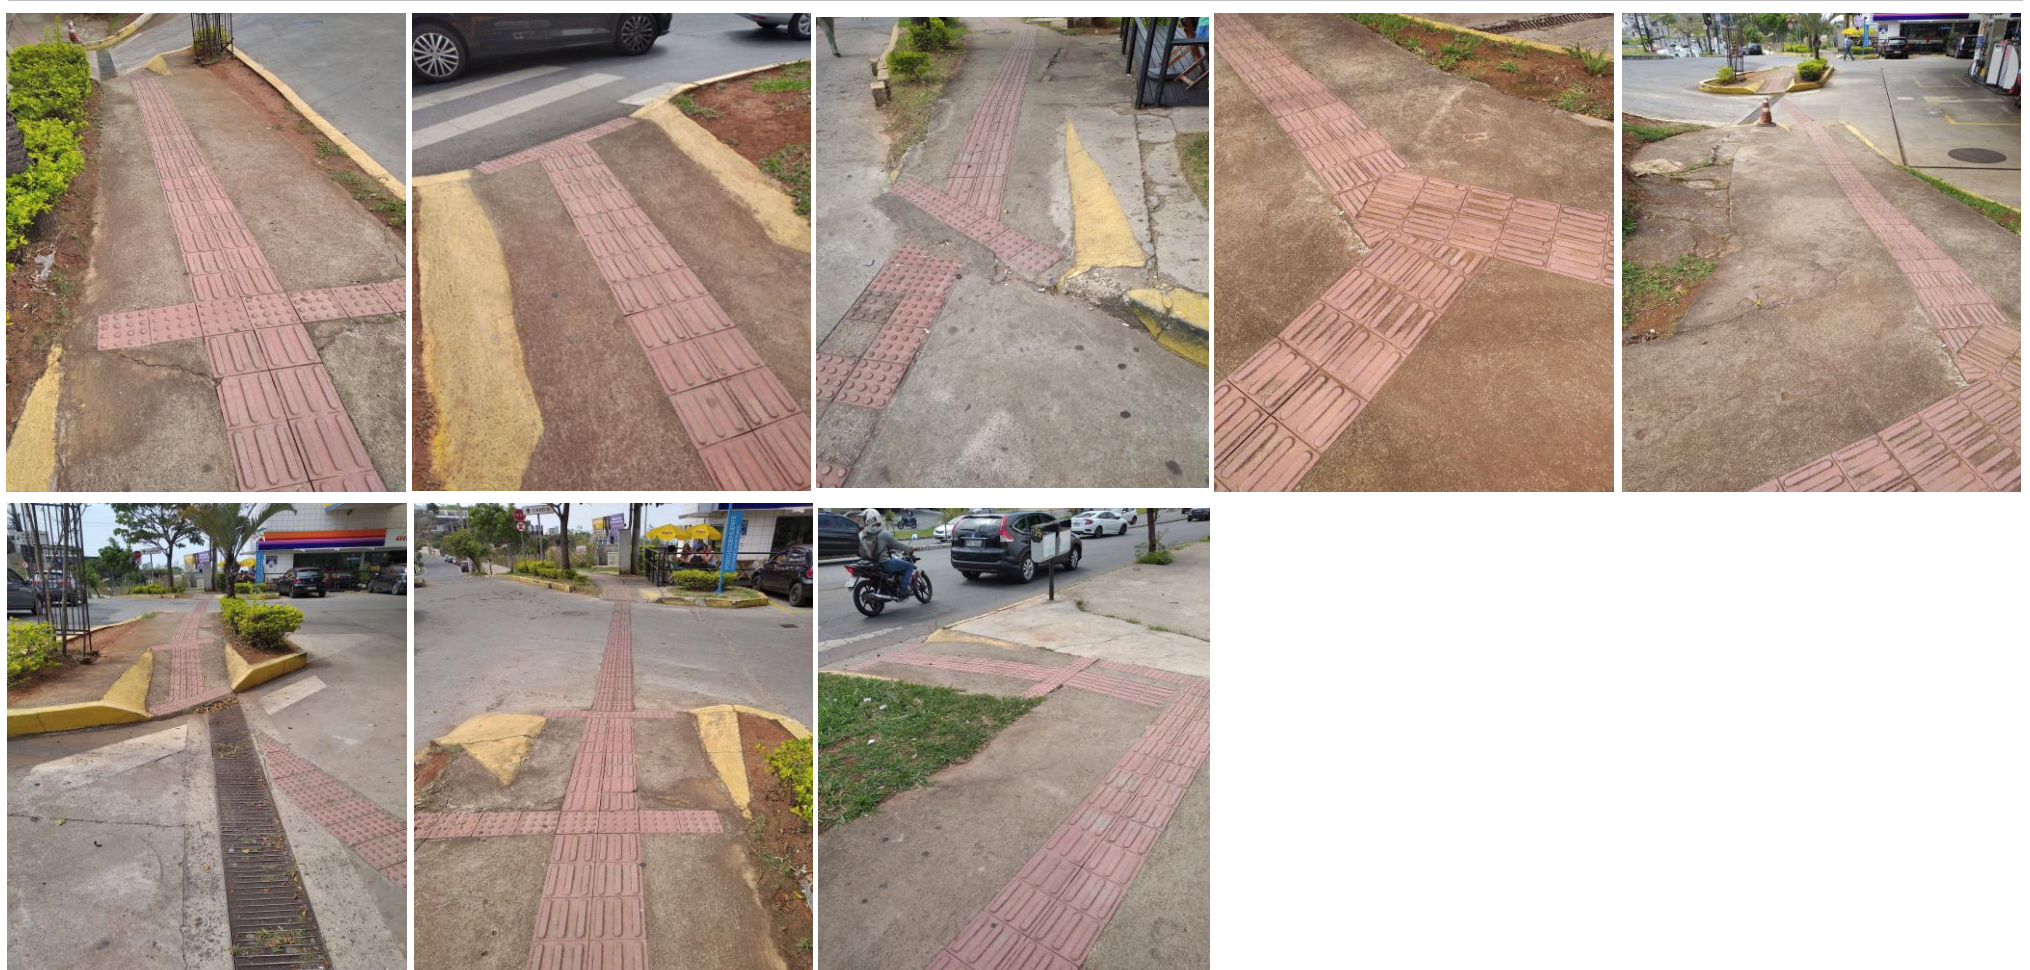
## Fotos Complementares - Detalhes do Passeio

ID	Itens Avaliados	Respostas	Nota
P_7_1	Qual tipo do Rebaixo ?	Rebaixo Tipo 1 (trapézio)	0
P_7_1_1	Se for do Tipo 1, Passeio possui largura livre de 1,2 m ?	Sim	0
P_7_1_2	Se for do Tipo 1, O rebaixo tem abas conforme a norma ?	Não	0
P_7_2	A rampa do rebaixo tem Inclinação da norma (8,33%) ?	Sim	0
P_7_3	O rebaixo possui piso tátil ?	Tem piso de alerta e direcional	0
P_7_3_1	O piso tátil de alerta e direcional do rebaixo está conforme a norma ?	Não	0
P_8_1	O piso tátil está no eixo da faixa livre ?	Sim	0
P_8_2	Se tem uma leve mudança de direção está conforme a norma ?	Sim	0
P_8_3	Se tem mudança de direção de 90º ou maior está conforme a norma ?	N.A	0
P_8_4	Se tem mudança de direção de três faixas direcionais está conforme a norma ?	Sim	0
P_8_5	Se tem mudança de direção de quatro faixas direcionais está conforme a norma?	Não	0
P_8_6	Tem piso tátil em pontos de ônibus conforme a norma?	N.A	0
P_8_7	O piso tátil tem conexão com os lotes vizinhos?	Sim	0

P_8_8	O piso tátil está em boas condições aparentes?	Sim	0
P_8_9	O piso tátil apresenta desenho com bom senso?	Sim	0
P_13_1	Dispositivo de Drenagem está devidamente instalado e bem conservado?	0	0
P_13_2	Dispositivo de Drenagem oferece risco para caminhamento seguro de pedestre?	0	0
