# Lote 4 - Rota: Raja Gabágia

**FRATAR**  
ENGENHARIA CONSULTIVA

| Diagnóstico da Calçada | Qualidade do Serviço | |
| Endereço: Av. Álvares Cabral, 1212<br>Data do Registro: 20/11/2019 17:40:16<br>Num. Lote CTM: 10158200110 | <b>55</b> | <b>C</b> |

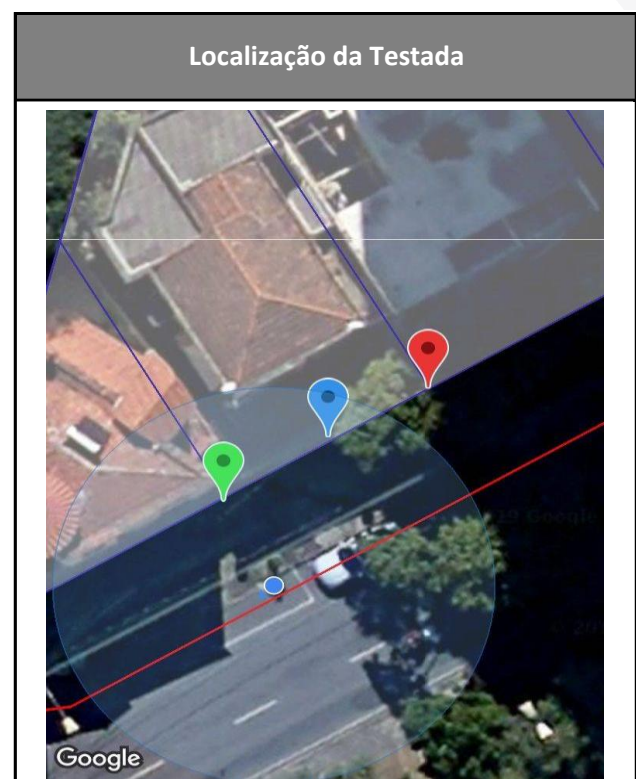
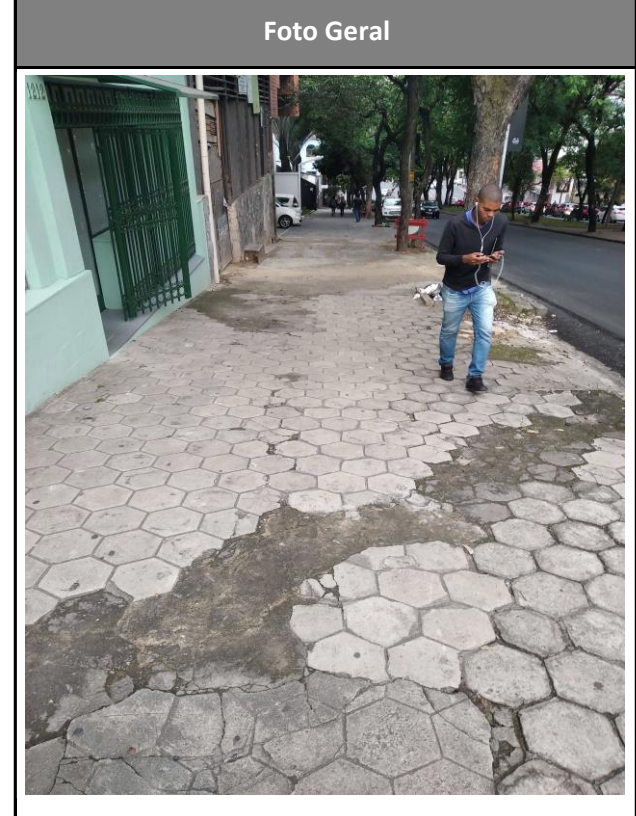
| ID | Itens Avaliados | Respostas | Nota |
|---|--|---|---|
| P_4 | Existencia de Buracos ? | Poucos | 5 |
| P_5 | Condições Gerais do Piso e meio-fio da calçada ? | Péssimo | 0 |
| P_9 | A calçada Possui Rebaixamento de Veiculos correto ? | Não | 0 |
| P_11 | O Passeio está no padrao da SMPU ? | Não | 0 |
| P_16 | Classificação geral da calçada pelo pesquisador. | Ruim | 0 |
