Diagnóstico da Calçada	Qualidade do Serviço	
Endereço: Av. Afonso Pena, 2770	68	C
Data do Registro: 02/11/2019 11:39:22		
Num. Lote CTM: 10132400025

Diagnóstico da Calçada	Qualidade do Serviço		Complemento do Diagnóstico
Endereço: Av. Afonso Pena, 2770 Data do Registro: 02/11/2019 11:39:22 Num. Lote CTM: 10132400025	68	C

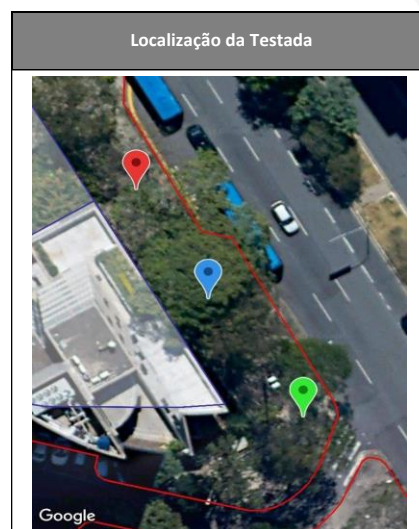
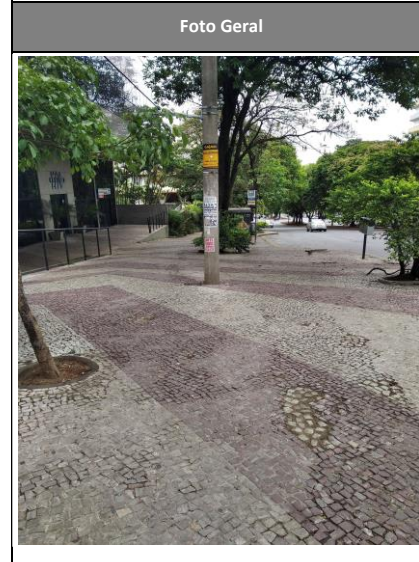
ID	Itens Avaliados	Respostas	Nota
P_1	O Mobiliário urbano está dentro da faixa de serviço de 70 cm ?	Sim	-
P_2	Qual a largura livre do Passeio ?	Acima de 1.50 m	10
P_3	Tipo de revestimento da calçada ?	Pedra Portuguesa	8
P_4	Existência de Buracos ?	Nenhum	5
P_5	Condições Gerais do Piso e meio-fio da calçada ?	Ótimo(a)	10
P_6	Presença de desníveis ?	Nenhum	10
P_7	Tem rebaixamento de calçada para Pedestre ?	Não, mas deveria ter.	9
P_8	Possui piso tátil ao longo da Calçada ?	Não	-
P_9	A calçada Possui Rebaixamento de Veículos correto ?	N.A	0
P_10	Existência de altura livre menor que 2,10 m ?	Não	-
P_11	O Passeio está no padrão da SMPU ?	Não	0
P_12	A testada possui prática de estacionamento sobre o passeio ?	Não	10
P_13	Existe algum dispositivo de Drenagem sobre a calçada ?	Não	0
P_14	Existe PED em frente a testada ?	Sim	-
P_15	Existe FTP em frente a testada ?	Não	-
P_16	Classificação geral da calçada pelo pesquisador.	Ótimo(a)	5
