Diagnóstico da Calçada	Qualidade do Serviço	
Endereço: Rua Curitiba, 1099	<b>77</b>	<b>B</b>
Data do Registro: 12/11/2019 11:15:52		
#N/D

Diagnóstico da Calçada	Qualidade do Serviço		Complemento do Diagnóstico
Endereço: Rua Curitiba, 1099 Data do Registro: 12/11/2019 11:15:52 #N/D	77	B

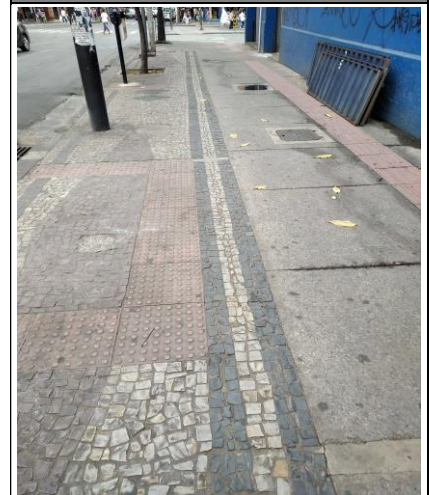
### Foto Geral

ID	Itens Avaliados	Respostas	Nota
P_1	O Mobiliário urbano está dentro da faixa de serviço de 70 cm ?	Sim	-
P_2	Qual a largura livre do Passeio ?	Acima de 1.50 m	10
P_3	Tipo de revestimento da calçada ?	Concreto	10
P_4	Existência de Buracos ?	Nenhum	10
P_5	Condições Gerais do Piso e meio-fio da calçada ?	Ótimo(a)	10
P_6	Presença de desníveis ?	Nenhum	10
P_7	Tem rebaixamento de calçada para Pedestre ?	Sim	7
P_8	Possui piso tátil ao longo da Calçada ?	Sim	-
P_9	A calçada Possui Rebaixamento de Veículos correto ?	N.A	0
P_10	Existência de altura livre menor que 2,10 m ?	Não	-
P_11	O Passeio está no padrão da SMPU ?	Não	0
P_12	A testada possui prática de estacionamento sobre o passeio ?	Não	10
P_13	Existe algum dispositivo de Drenagem sobre a calçada ?	Não	0
P_14	Existe PED em frente a testada ?	Não	-
P_15	Existe FTP em frente a testada ?	Não	-
P_16	Classificação geral da calçada pelo pesquisador.	Ótimo(a)	10

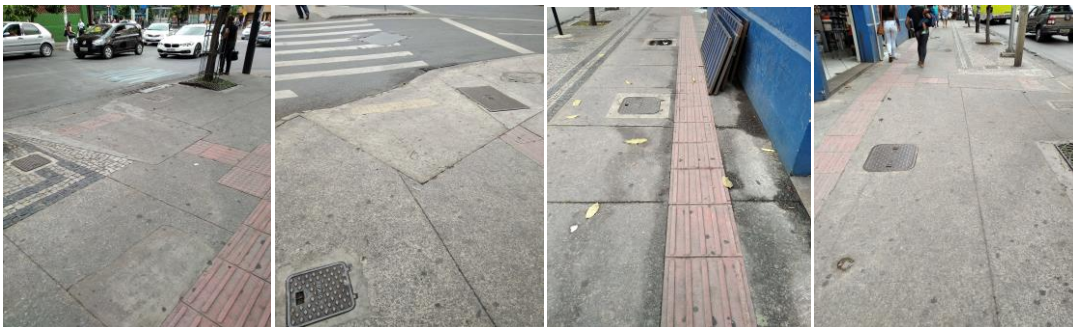
### Fotos Complementares - Detalhes do Passeio

ID	Itens Avaliados	Respostas	Nota
P_7_1	Qual tipo do Rebaixo ?	Rebaixo Tipo 1 (trapézio)	0
P_7_1_1	Se for do Tipo 1, Passeio possui largura livre de 1,2 m ?	Sim	0
P_7_1_2	Se for do Tipo 1, O rebaixo tem abas conforme a norma ?	Não	-1
P_7_2	A rampa do rebaixo tem Inclinação da norma (8,33%) ?	Sim	0
P_7_3	O rebaixo possui piso tátil ?	Tem só piso de alerta	-1
P_7_3_1	O piso tátil de alerta e direcional do rebaixo está conforme a norma ?	Não	0
P_8_1	O piso tátil está no eixo da faixa livre ?	Não	0
P_8_2	Se tem uma leve mudança de direção está conforme a norma ?	Não	0
P_8_3	Se tem mudança de direção de 90º ou maior está conforme a norma ?	0	0
P_8_4	Se tem mudança de direção de três faixas direcionais está conforme a norma ?	0	0
P_8_5	Se tem mudança de direção de quatro faixas direcionais está conforme a norma?	0	0
P_8_6	Tem piso tátil em pontos de ônibus conforme a norma?	N.A	0
P_8_7	O piso tátil tem conexão com os lotes vizinhos?	Sim	0

P_8_8	O piso tátil está em boas condições aparentes?	Sim	0
P_8_9	O piso tátil apresenta desenho com bom senso?	Sim	0
P_13_1	Dispositivo de Drenagem está devidamente instalado e bem conservado?	0	0
P_13_2	Dispositivo de Drenagem oferece risco para caminhada segura de pedestre?	0	0
