Lote 4 - Rota: Contorno

FRATAR
ENGENHARIA CONSULTIVA

Diagnóstico da Calçada	Qualidade do Serviço	
Endereço: Av.Contorno, 7968	78	B
Data do Registro: 30/10/2019 15:37:54		
Num. Lote CTM: 10045000230

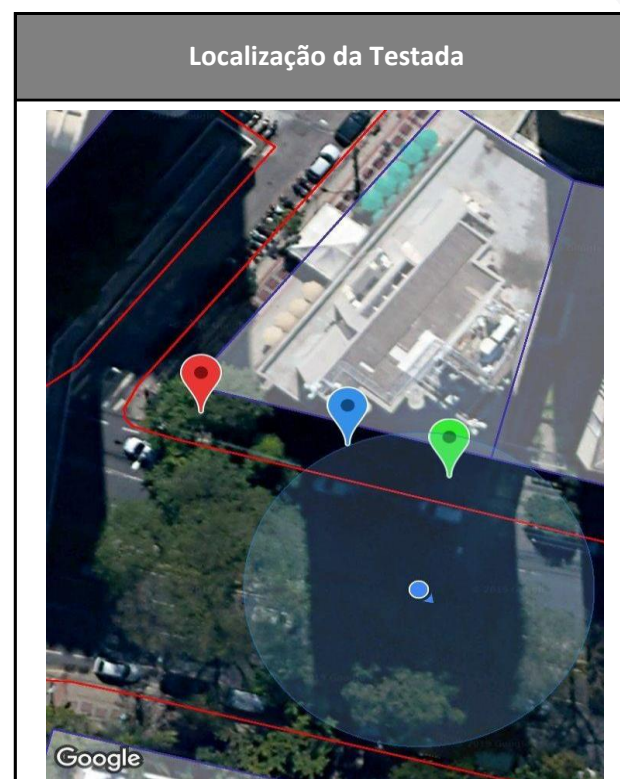
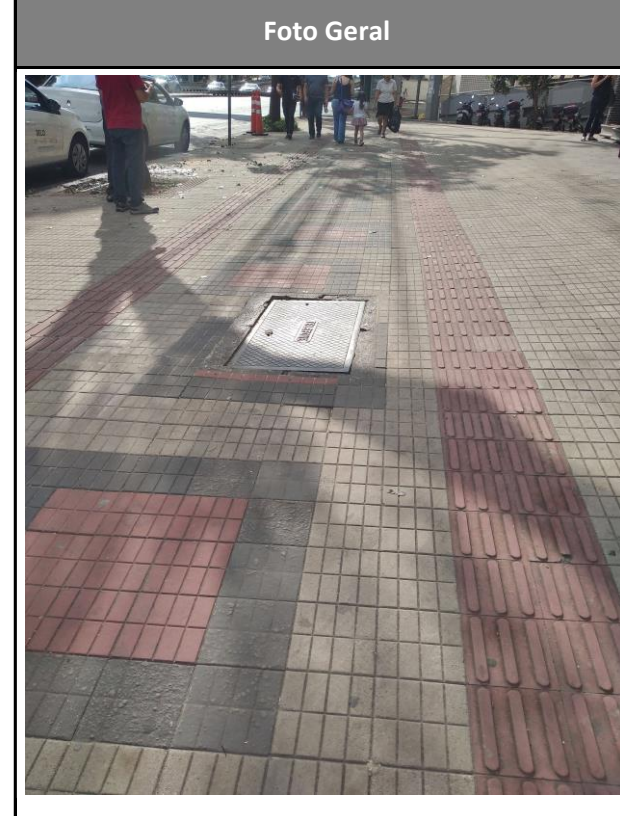
ID	Itens Avaliados	Respostas	Nota
P_1	O Mobiliário urbano está dentro da faixa de serviço de 70 cm ?	Sim	-
P_2	Qual a largura livre do Passeio ?	Acima de 1.50 m	10
P_3	Tipo de revestimento da calçada ?	Ladrilho Hidráulico	10
P_4	Existencia de Buracos ?	Nenhum	10
P_5	Condições Gerais do Piso e meio-fio da calçada ?	Ótimo(a)	10
P_6	Presença de desniveis ?	Nenhum	10
P_7	Tem rebaixamento de calçada para Pedestre ?	Sim	8
P_8	Possui piso tátil ao longo da Calçada ?	Sim	-
P_9	A calçada Possui Rebaixamento de Veiculos correto ?	N.A	0
P_10	Existencia de altura livre menor que 2,10 m ?	Não	-
P_11	O Passeio está no padrao da SMPU ?	Não	0
P_12	A testada possui prática de estacionamento sobre o passeio ?	Não	10
P_13	Existe algum dispositivo de Drenagem sobre a calçada ?	Não	0
P_14	Existe PED em frente a testada ?	Não	-
P_15	Existe FTP em frente a testada ?	Sim	-
P_16	Classificação geral da calçada pelo pesquisador.	Ótimo(a)	10

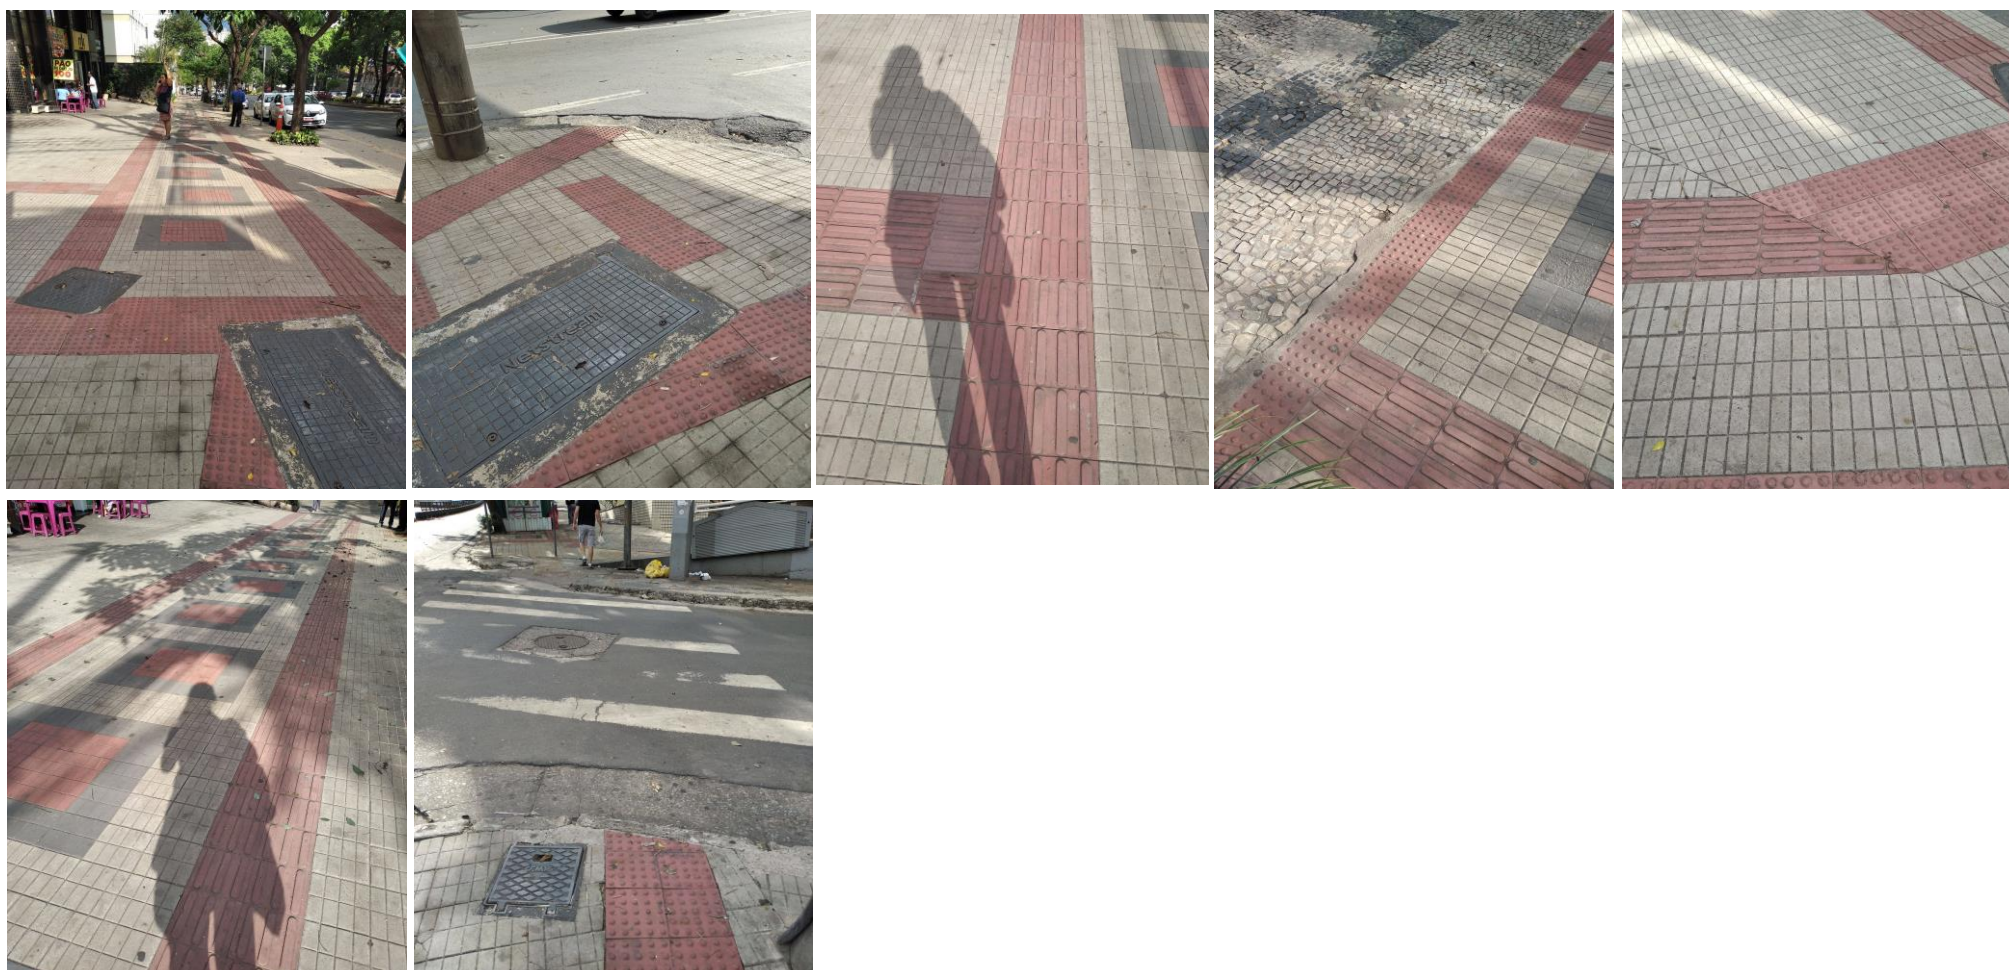
Fotos Complementares - Detalhes do Passeio

ID	Itens Avaliados	Respostas	Nota
P_7_1	Qual tipo do Rebaixo ?	Rebaixo Tipo 1 (trapézio)	0
P_7_1_1	Se for do Tipo 1, Passeio possui largura livre de 1,2 m ?	Sim	0
P_7_1_2	Se for do Tipo 1, O rebaixo tem abas conforme a norma ?	Não	0
P_7_2	A rampa do rebaixo tem Inclinação da norma (8,33%) ?	Sim	0
P_7_3	O rebaixo possui piso tátil ?	Tem só piso de alerta	-1
P_7_3_1	O piso tátil de alerta e direcional do rebaixo está conforme a norma ?	Sim	0
P_8_1	O piso tátil está no eixo da faixa livre ?	Sim	0
P_8_2	Se tem uma leve mudança de direção está conforme a norma ?	Sim	0
P_8_3	Se tem mudança de direção de 90º ou maior está conforme a norma ?	Não	0
P_8_4	Se tem mudança de direção de três faixas direcionais está conforme a norma ?	Não	0
P_8_5	Se tem mudança de direção de quatro faixas direcionais está conforme a norma?	N.A	0
P_8_6	Tem piso tátil em pontos de ônibus conforme a norma?	N.A	0
P_8_7	O piso tátil tem conexão com os lotes vizinhos?	Sim	0

P_8_8	O piso tátil está em boas condições aparentes?	Sim	0
P_8_9	O piso tátil apresenta desenho com bom senso?	Não	0
P_13_1	Dispositivo de Drenagem está devidamente instalado e bem conservado?	0	0
P_13_2	Dispositivo de Drenagem oferece risco para caminhamento seguro de pedestre?	0	0
