Diagnóstico da Calçada	Qualidade do Serviço	
Endereço: Av. João Pinheiro, 515	75	B
Data do Registro: 30/10/2019 13:02:19		
Num. Lote CTM: 10215300125

Diagnóstico da Calçada	Qualidade do Serviço		Complemento do Diagnóstico
Endereço: Av. João Pinheiro, 515 Data do Registro: 30/10/2019 13:02:19 Num. Lote CTM: 10215300125	75	B

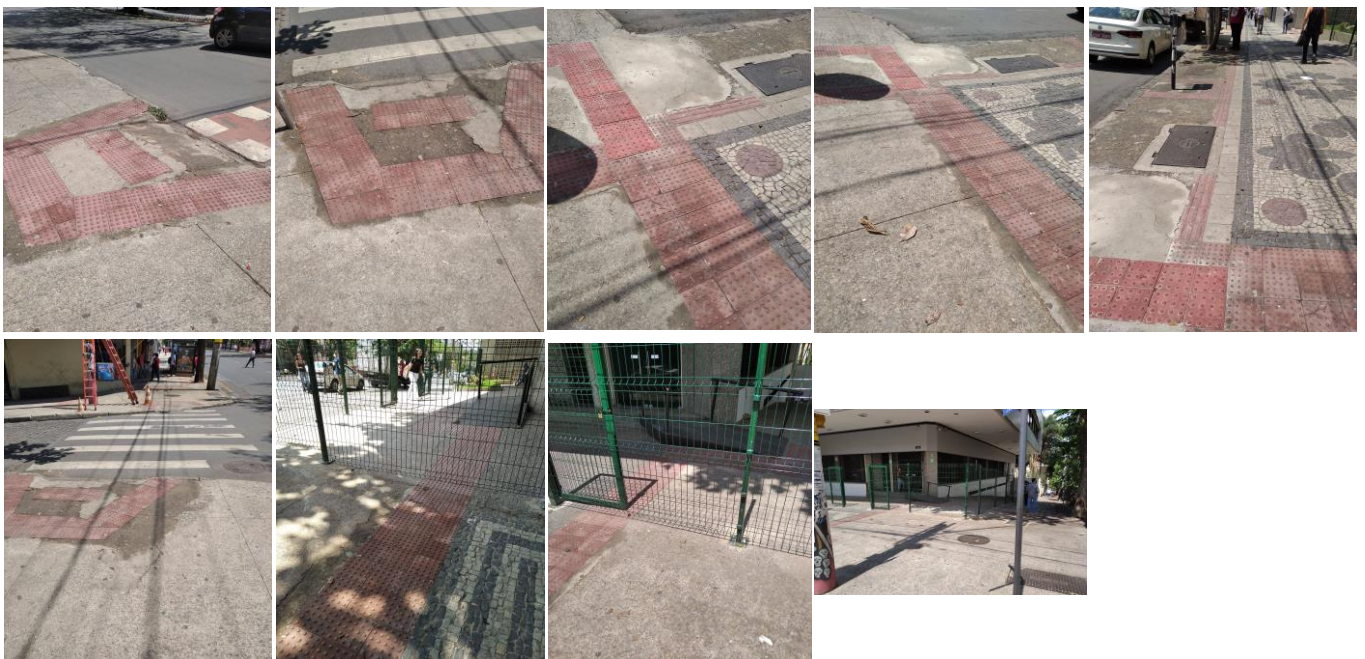
Fotos Complementares - Detalhes do Passeio

ID	Itens Avaliados	Respostas	Nota
P_1	O Mobiliário urbano está dentro da faixa de serviço de 70 cm ?	Sim	-
P_2	Qual a largura livre do Passeio ?	Acima de 1.50 m	10
P_3	Tipo de revestimento da calçada ?	Pedra Portuguesa	10
P_4	Existência de Buracos ?	Nenhum	10
P_5	Condições Gerais do Piso e meio-fio da calçada ?	Ótimo(a)	10
P_6	Presença de desníveis ?	Nenhum	10
P_7	Tem rebaixamento de calçada para Pedestre ?	Sim	8
P_8	Possui piso tátil ao longo da Calçada ?	Sim	-
P_9	A calçada Possui Rebaixamento de Veículos correto ?	N.A	10
P_10	Existência de altura livre menor que 2,10 m ?	Não	-
P_11	O Passeio está no padrão da SMPU ?	Não	0
P_12	A testada possui prática de estacionamento sobre o passeio ?	Não	10
P_13	Existe algum dispositivo de Drenagem sobre a calçada ?	Não	0
P_14	Existe PED em frente a testada ?	Não	-
P_15	Existe FTP em frente a testada ?	Sim	-
P_16	Classificação geral da calçada pelo pesquisador.	Ótimo(a)	10

ID	Itens Avaliados	Respostas	Nota
P_7_1	Qual tipo do Rebaixo ?	Rebaixo Tipo 1 (trapézio)	0
P_7_1_1	Se for do Tipo 1, Passeio possui largura livre de 1,2 m ?	Sim	0
P_7_1_2	Se for do Tipo 1, O rebaixo tem abas conforme a norma ?	Não	-1
P_7_2	A rampa do rebaixo tem Inclinação da norma (8,33%) ?	Sim	0
P_7_3	O rebaixo possui piso tátil ?	Tem só piso de alerta	-1
P_7_3_1	O piso tátil de alerta e direcional do rebaixo está conforme a norma ?	Não	-1
P_8_1	O piso tátil está no eixo da faixa livre ?	Não	0
P_8_2	Se tem uma leve mudança de direção está conforme a norma ?	Sim	0
P_8_3	Se tem mudança de direção de 90º ou maior está conforme a norma ?	Não	0
P_8_4	Se tem mudança de direção de três faixas direcionais está conforme a norma ?	Não	0
P_8_5	Se tem mudança de direção de quatro faixas direcionais está conforme a norma?	N.A	0
P_8_6	Tem piso tátil em pontos de ônibus conforme a norma?	N.A	0
P_8_7	O piso tátil tem conexão com os lotes vizinhos?	Sim	0

P_8_8	O piso tátil está em boas condições aparentes?	Sim	0
P_8_9	O piso tátil apresenta desenho com bom senso?	Sim	0
P_13_1	Dispositivo de Drenagem está devidamente instalado e bem conservado?	0	0
P_13_2	Dispositivo de Drenagem oferece risco para caminamento seguro de pedestre?	0	0
